## Txostena eta Eranskinak (1etik 13era) Memoria y Anejos (1 al 13)

**DESGLOSADO Y ACTUALIZACIÓN DEL PROYECTO DE DEFENSA CONTRA INUNDACIONES DEL RÍO NERVIÓN A SU PASO POR EL CASCO URBANO DEL MUNICIPIO DE LLODIO (ARABA)**

Promotor • Sustatzailea  
**UR AGENTZIA**

Fecha • Data  
**Diciembre 2021 Abendua**

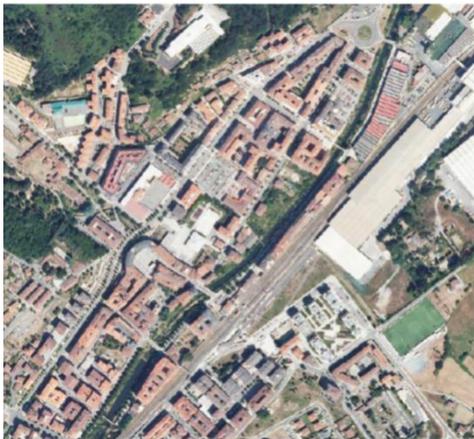
**Imagen 1: Ámbito del Proyecto en foto aérea (fuente: Pliego del Concurso)**

El ámbito de actuación del proyecto es un tramo del río Nervión entre la pasarela de Kurajo y el puente Alzarrate, dentro del casco Urbano de Llodio.

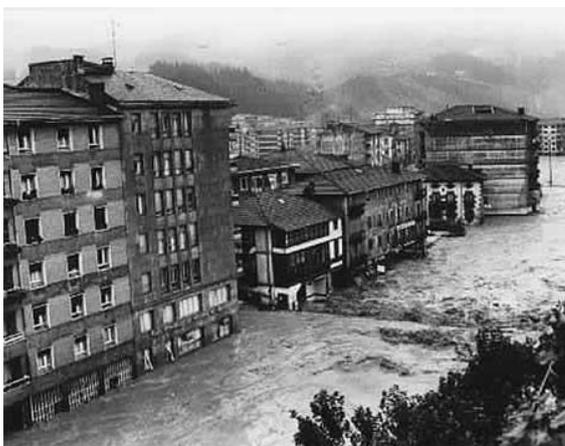
**Foto 1 Salto entre Kurajo y Zubiko**

Además, se adjuntan varias fotografías, y algunas portadas de los periódicos de aquellos días, que pueden hacer entender mejor lo vivido en esos días y, aunque a día de hoy Llodio vive ya recuperado de aquellos trágicos días, es necesario realizar las actuaciones necesarias para que lo que sucedió aquel 26 de agosto de 1983 no vuelva a repetirse.

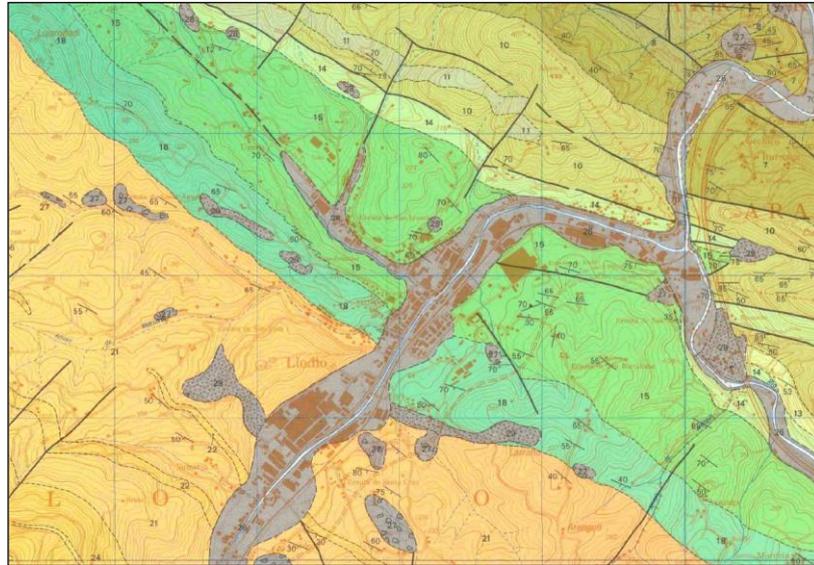
El municipio de Llodio se sitúa sobre materiales de edad Cretácico inferior (Aptiense-Albiense), abarcando las litologías de transición del Complejo Urgoniano al Complejo Supraurgoniano.

**Imagen 2. Detalle Cartografía Geológica del EVE, Hoja 86-II, Llodio, escala 1/25.000**

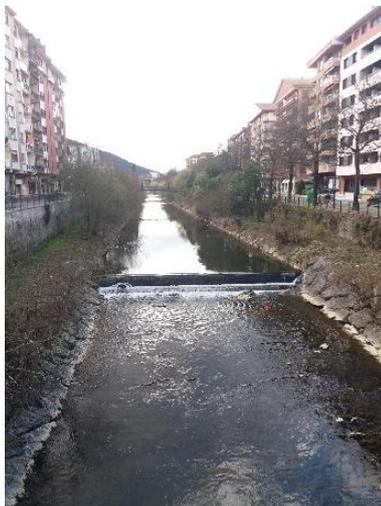
Cabe señalar que el tramo análisis de estudio no posee una pendiente uniforme, y de hecho en el tramo comprendido entre el Puente de Krutziaga y Pintor José Arrue, el fondo del río baja más de cuatro metros que se desarrolla gracias a la ejecución que se realizó tras las obras, de seis saltos con los que se consigue adoptar la cota en el puente de Pintor José Arrue. Análogamente existe otro salto entre la pasarela de Kurajo y el Puente de Zubiko.

**Foto 6 Salto entre Kurajo y Zubiko**

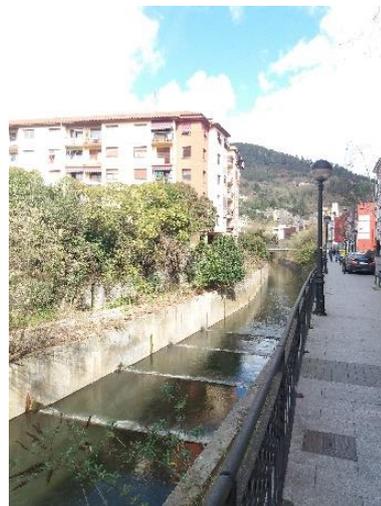
**Foto 7 Saltos entre el Puente Krutziaga y Pintor Arrue**

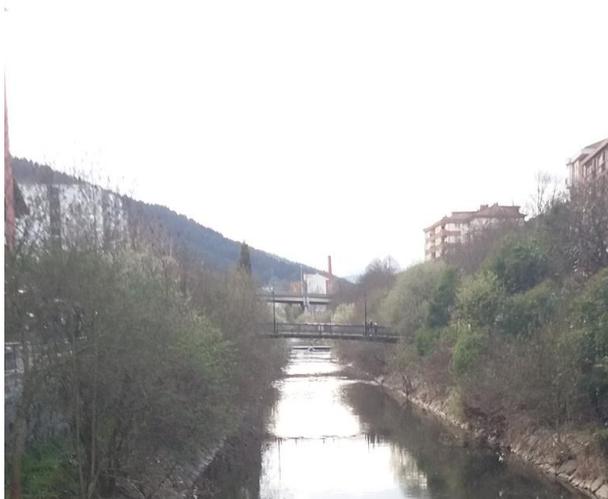
**Foto 8 Pasarela Kurajo. Luz 27,60 m**

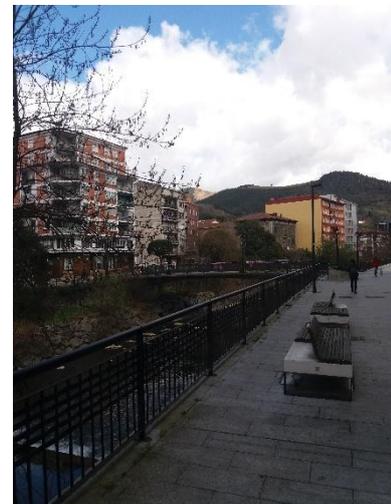
**Foto 9 Puente Zubiko. Luz 27,40 m**

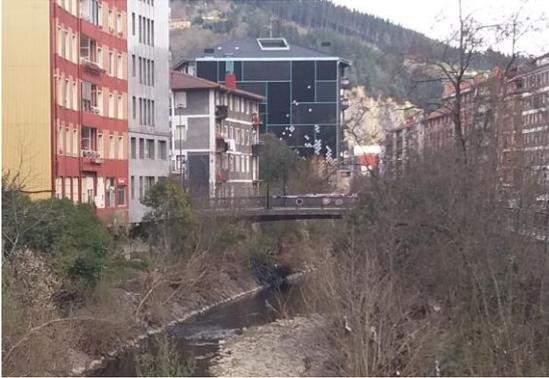
**Foto 10 Puente Kruziaga. Luz 26,60 m**

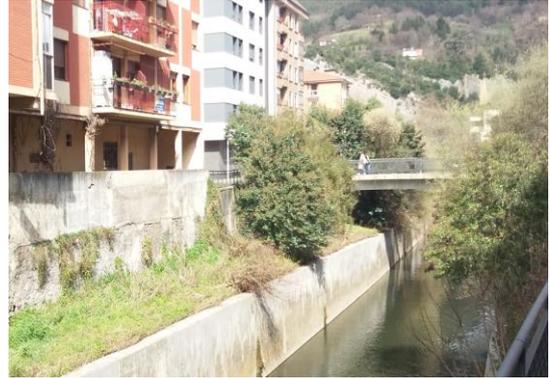
**Foto 11 Pasarela José Arrue Luz 24 m**

Del análisis anterior se puede deducir que aun teniendo aguas arriba y previo a la entrada al casco urbano de Llodio el río Nervión una sección total de 30 metros, aguas abajo de la pasarela de Kurajo la sección del río varía, siendo uno de los puntos más críticos el ancho en las proximidades de las viviendas de **Dr.Fleming con 15,40 metros** de ancho total del cauce y 9 metros para el cauce de aguas bajas. Así mismo, cabe destacar la luz del **actual puente de Alzarrate con 25 metros de luz**, mejorando hidráulicamente el paso del agua.

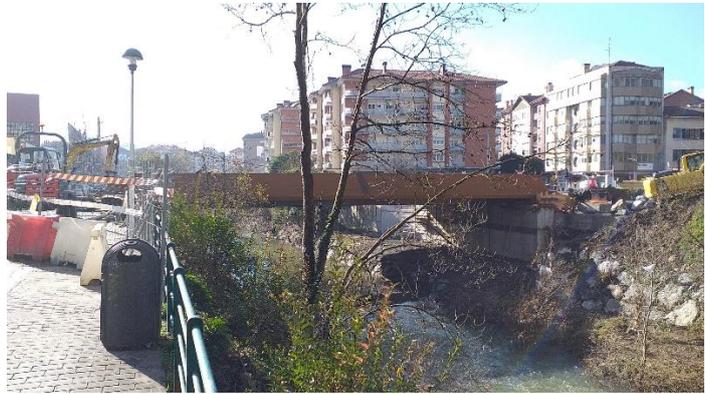
**Foto 12 Puente de Alzarrate.**

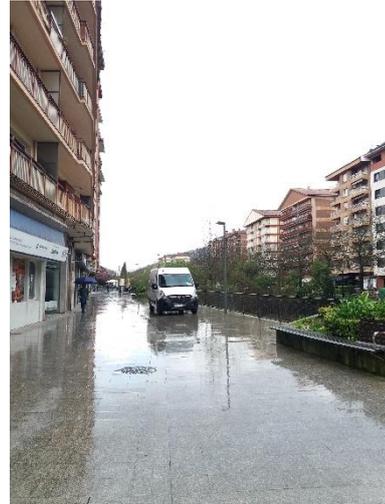
En la margen derecha, en la calle Zubiko-Kurajo, existe una sección con prioridad peatonal. En este ámbito, conviven conjuntamente, el tráfico de vehículos de forma eventual para acceso a garajes y lonjas, y el de peatones.

**Foto 13 Imagen de la calle Zubiko-Kurajo**

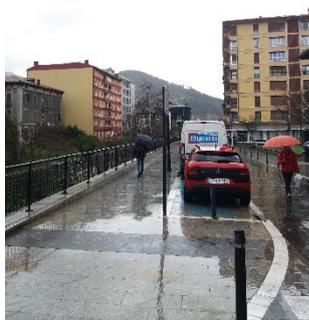
La margen derecha, sin embargo, está urbanizada en su totalidad por la calle Maestro Elorza, teniendo una sección de todos los elementos de la calzada al mismo nivel. Posee dos aceras de 2,0 metros a ambos lados, aparcamiento en línea, y un vial rodado de único sentido de tres metros. El ancho total de la calle es de 9,0 metros.

**Foto 14 Sección calle proximidades de Zubiko**

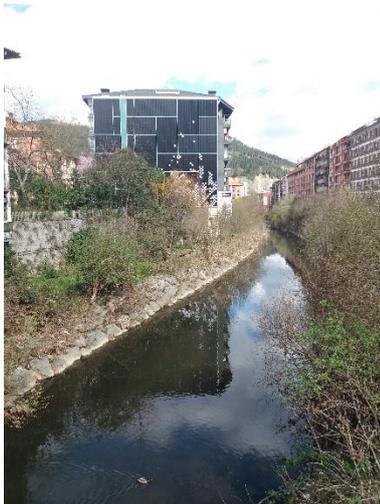
La margen izquierda, como se ha comentado, está delimitada por distintos edificios (BBVA, Dr.Fleming), así como por zonas de parcelas particulares sin edificar.

**Foto 16 Vista del río en el tramo Krutziaga-Arrue**

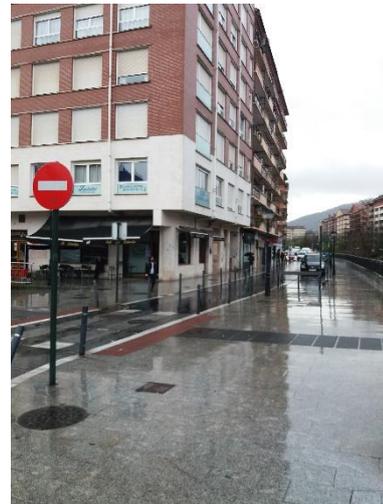
La calle Maestro Elorza, en los primeros cien metros aguas abajo del puente Krutziaga, y en las proximidades de la misma, tiene una sección variable, ampliándose para la creación de una pequeña plaza frente a la Estación. Aguas abajo, la calle ha sido urbanizada hace pocos años creándose una nueva sección que organiza la calle a nivel, separando mediante bolardos el tráfico peatonal del rodado. Posee dos aceras de 2,0 metros a ambos lados, aparcamiento en línea, y un vial rodado de único sentido de tres metros. El ancho total de la calle es de 9,0 metros.

**Foto 17 Vista del tramo urbanizado de la Calle Maestro Elorza**

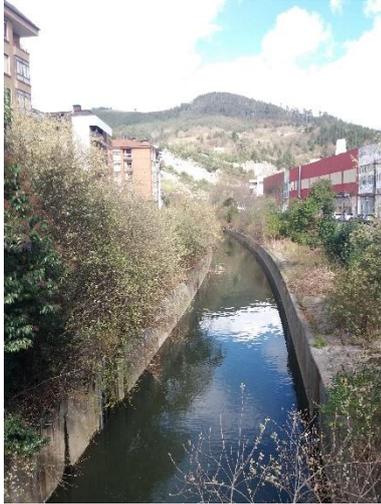
La margen izquierda, se han desarrollado dos nuevas edificaciones en las proximidades al río, manteniéndose una anchura libre de 10 metros desde la fachada hasta el muro de encauzamiento del río.

**Foto 18 Vista del río en el tramo Arrue Altzarrate**

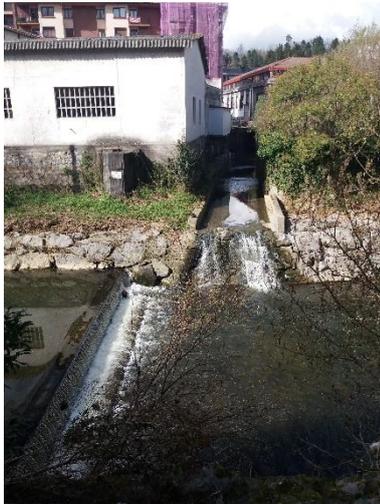
Es importante destacar la desembocadura en este tramo del arroyo Inarrondo o Aldaikoerreka aguas abajo de las naves industriales ubicadas en la margen izquierda.

**Foto 20 Vista de la desembocadura del arroyo Aldaikoerreka**

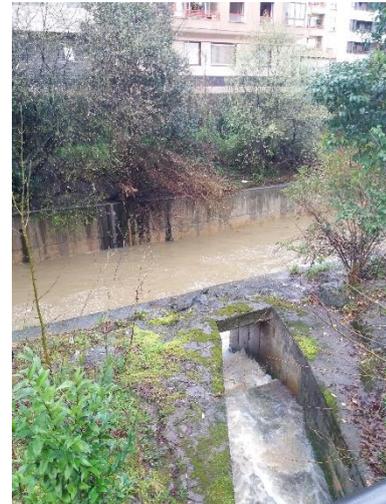
En esta misma margen derecha y encajado entre los polígonos industriales, desemboca un pequeño arroyo.

**Foto 21 Vista de la desembocadura de otro arroyo margen derecha**

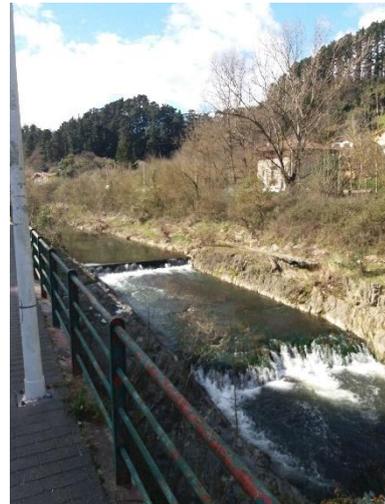
Este tramo del río tiene su punto más bajo junto a la calle Caminos Viejos en la margen derecha (112,02), y su punto más alto en el puente de Alzarrate (112,54). Se trata de un tramo de 320 metros de longitud entre los PKs 3+100 y 3+420. El nuevo perfil proyectado del río tiene una pendiente constante del 0.16% en este tramo, eliminándose en su continuidad con el fondo actual varios azudes que el río tiene en este tramo.

**Foto 23 Punto de aguas abajo de conexión, azudes**

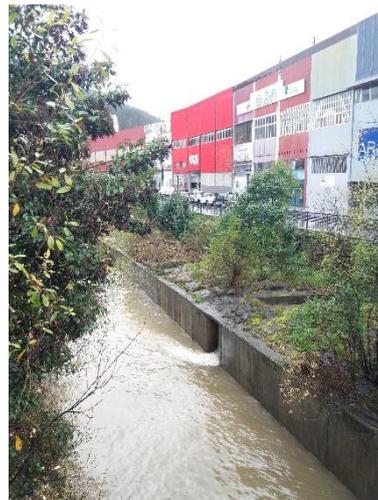
Finalmente, en este tramo, cabe destacar que existe un pequeño arroyo que pasa bajo el polígono industrial de la calle José Matía, y desemboca aguas debajo de la pasarela, y cuya cota de desagüe está en bajo la actual berma del río Nervión, este desagüe se mantendrá a la cota actual, recogido con las escolleras proyectadas.

**Foto 24 Punto de aguas abajo de conexión**

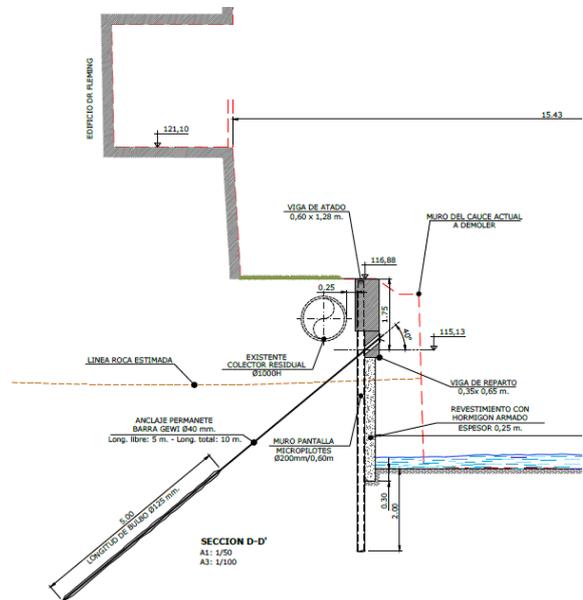
Los micropilotes irán atados por una viga de coronación de 600x1278 de hormigón armado.

Serán necesarios anclajes al terreno de los micropilotes, atados mediante una viga de reparto de 350x650 mm. Los anclajes son de tipo Gewi de 40 mm de diámetros, con un ángulo de  $40^\circ$ , con una carga de tesado de 300 KN, ubicados a 1,75 metros de la coronación y una longitud de bulbo de 5,0 metros. La ubicación de los anclajes está determinada en los planos del alzado de muro y viene determinada por la disposición de los pilares del edificio.

**Imagen 5 Sección Muro micropilotes anclado**

Es importante destacar que previo a la ejecución de muro se compruebe mediante cata de servicios la ubicación del colector, así como la cimentación del edificio.

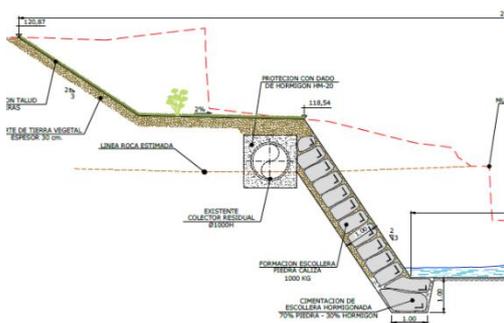
El talud de excavación del cauce de aguas bajas será 2H:3V, protegido mediante una piel de escollera, creándose encima de él una berma con pendiente del 2% hacia el río y un talud de excavación 3H:2V contra el terreno, si bien es cierto, que a posteriori las obras de la urbanización rematarán la cota de relleno necesaria contra esta cabeza de talud de excavación.

**Imagen 6 Sección doble cauce, nuevos desarrollos**

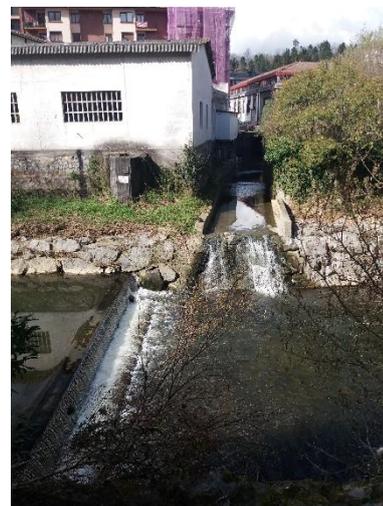
En el punto aguas arriba, se incorpora el arroyo Inarrondo o Aldaikoerreka, cuya desembocadura se mantendrá en su ubicación actual y se acondicionará sobre la berma modificada.

**Foto 25 Desembocadura arroyo Aldaikoerreka**
