Azkorri

1.1. DESCRIPCIÓN DE LA ZONA DE BAÑO

1.1.1. Localización y características generales

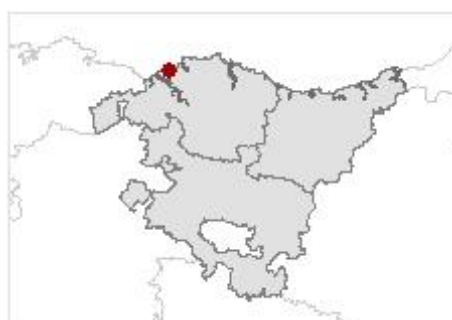
Figura 1 Azkorri. Localización de la playa. Se incluye la localización de los distintos elementos de la playa.

La playa de Azkorri, también llamada playa de Gorrondatxe, se sitúa entre el final del cantil de punta Galea y punta Azkorri, en la masa de agua costera Cantabria-Matxitxako (Figura 1). Se ubica en el municipio de Getxo (Bizkaia), en el barrio de Santa María (BWID: ES21300044M48044B).
