Laga

1.1. DESCRIPCIÓN DE LA ZONA DE BAÑO

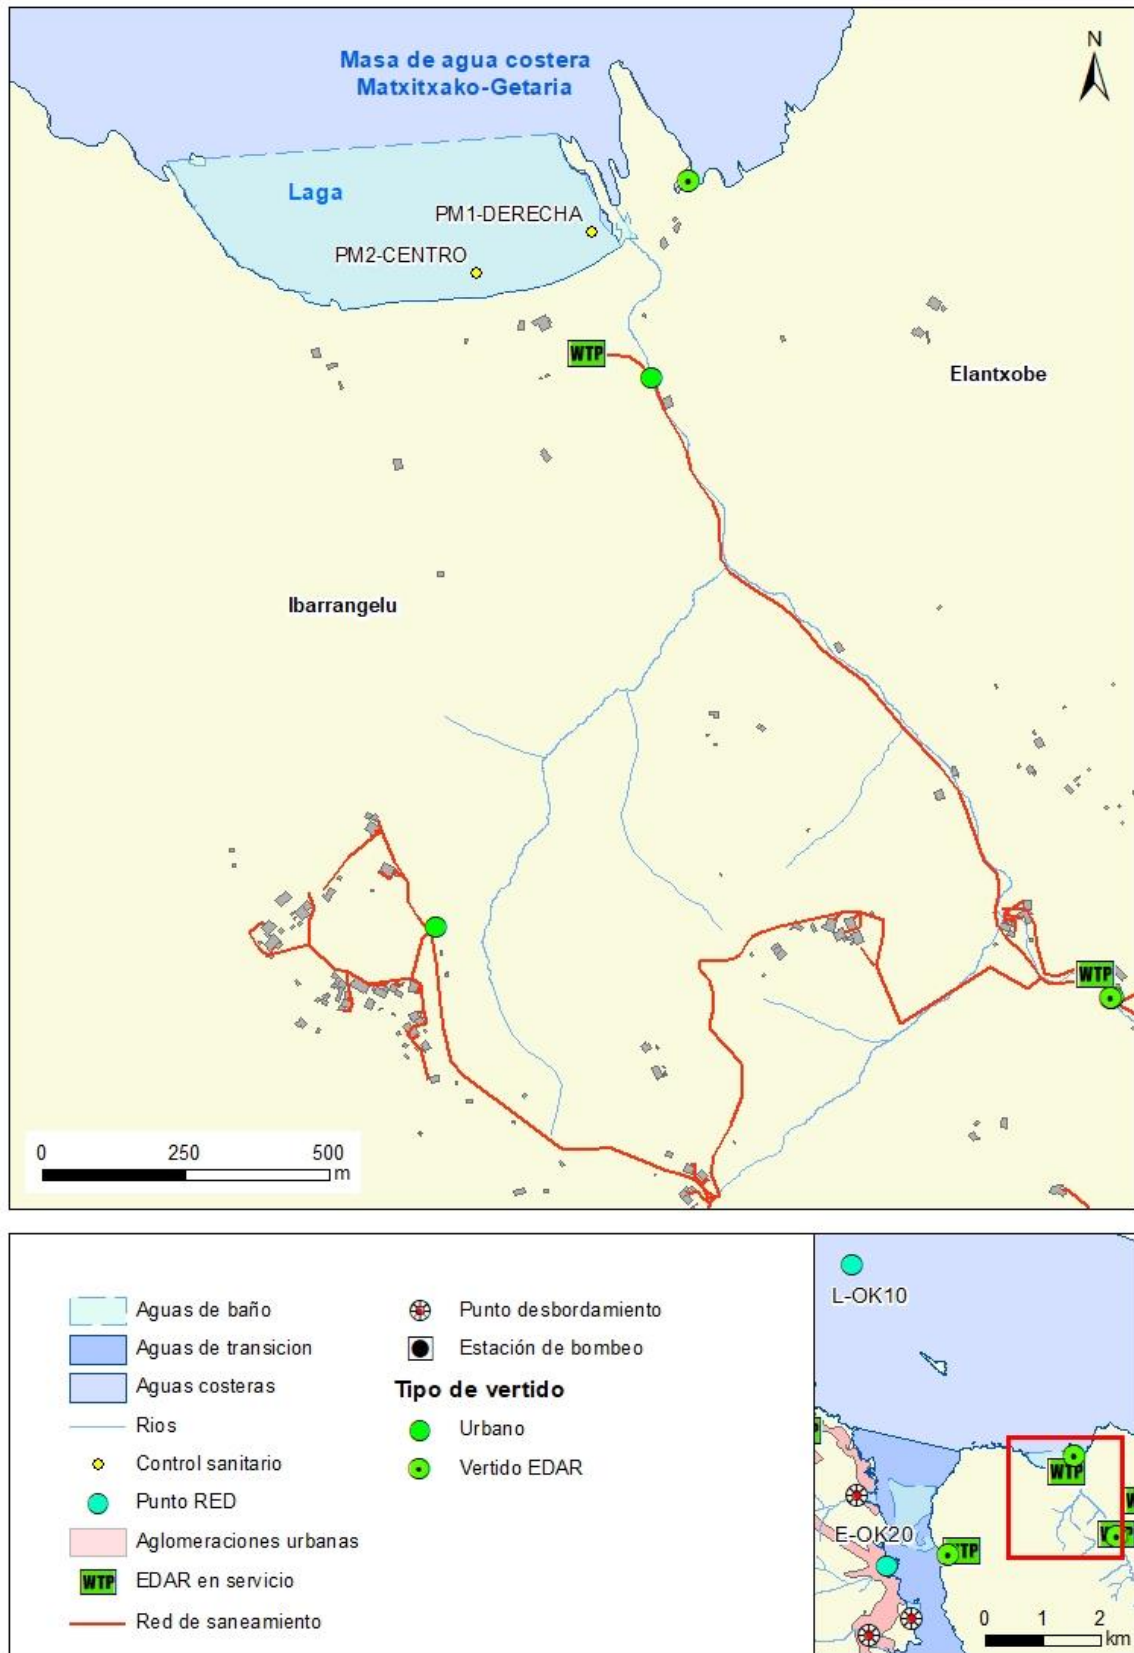
Figura 3 Laga. Localización de los puntos de muestreo de calidad de agua de baño (PM) y el punto de muestreo del programa de seguimiento del estado de las masas de agua de la Agencia Vasca del Agua (en adelante RED en la masa de agua de costera Matxitxako-Getaria). Se incluye el esquema de saneamiento y los principales puntos de vertido (Fuente: Agencia Vasca del Agua). Escala aproximada 1:10.000.

Los principales episodios de contaminación de corta duración en la playa de Laga (Figura 3) pueden tener su origen en el arroyo Laga, que desemboca en la cala situada a la derecha de esta playa. Este arroyo recibe, entre otros, los aportes del sistema de saneamiento y depuración de aguas residuales urbanas generadas en la aglomeración de Ibarrangelu, que incluye:

- El vertido de la EDAR de Ibarrangelu (<2.000 hab-eq), que vierte a la regata Laga a más de 1 km de la playa de Laga.
- El punto de desbordamiento del sistema de saneamiento de la aglomeración de Ibarrangelu, que coincide con el punto de vertido de la EDAR de Ibarrangelu.

La evaluación sanitaria de la playa de Laga que la Dirección de Salud Pública y Adicciones del Gobierno Vasco realiza en los puntos de muestreo para control sanitario (Figura 3) indica una calificación anual EXCELENTE para las temporadas de baño del 2016 al 2022.
