Ogeia

1.1. DESCRIPCIÓN DE LA ZONA DE BAÑO

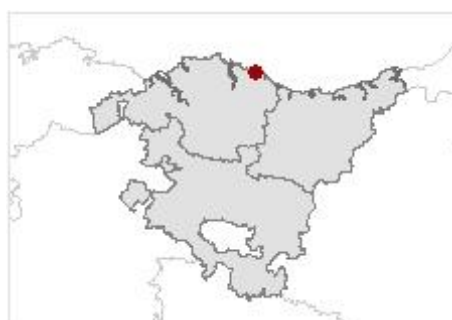
Figura 1 Ogeia. Localización de la playa. Se incluye la localización de los distintos elementos de la playa.

La playa de Ogeia se localiza en la masa de agua costera Matxitxako-Getaria. Limita a la derecha con el peñón Arakulu y a la izquierda con la cala Errotia, y está rodeada por acantilados (Figura 1). Se ubica en el municipio de Ispaster (Bizkaia) (BWID: ES21300049M48049A).

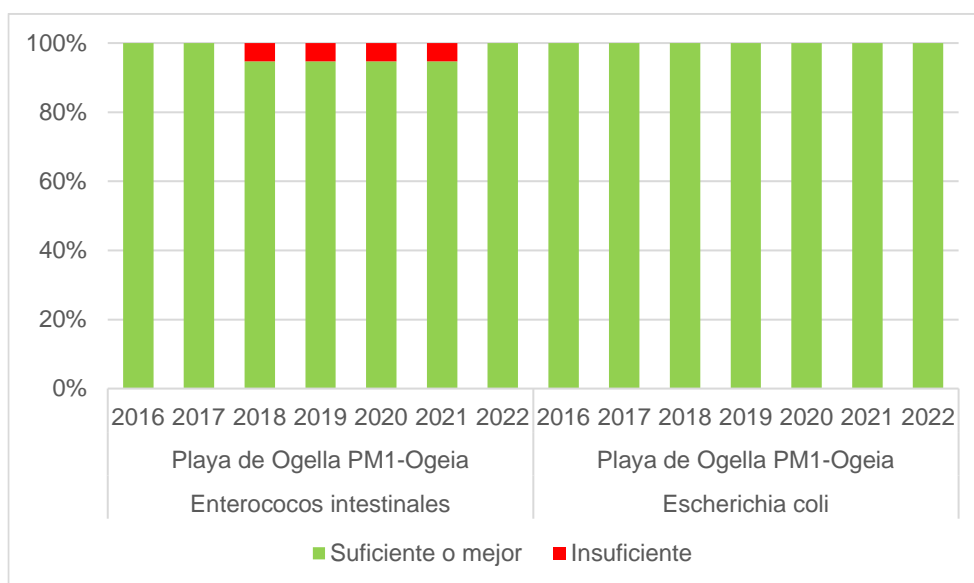
Figura 4 Ogeia. Porcentaje de muestras recogidas en el punto de muestreo de calidad sanitaria con calidad suficiente o mejor e insuficiente para *E. coli* y enterococos intestinales, entre 2016 y 2022.

Entre 2016 y 2022, hasta un máximo del 5% de las muestras recogidas anualmente ha superado los límites de calidad suficiente establecidos para enterococos intestinales en las aguas de baño (Figura 4).

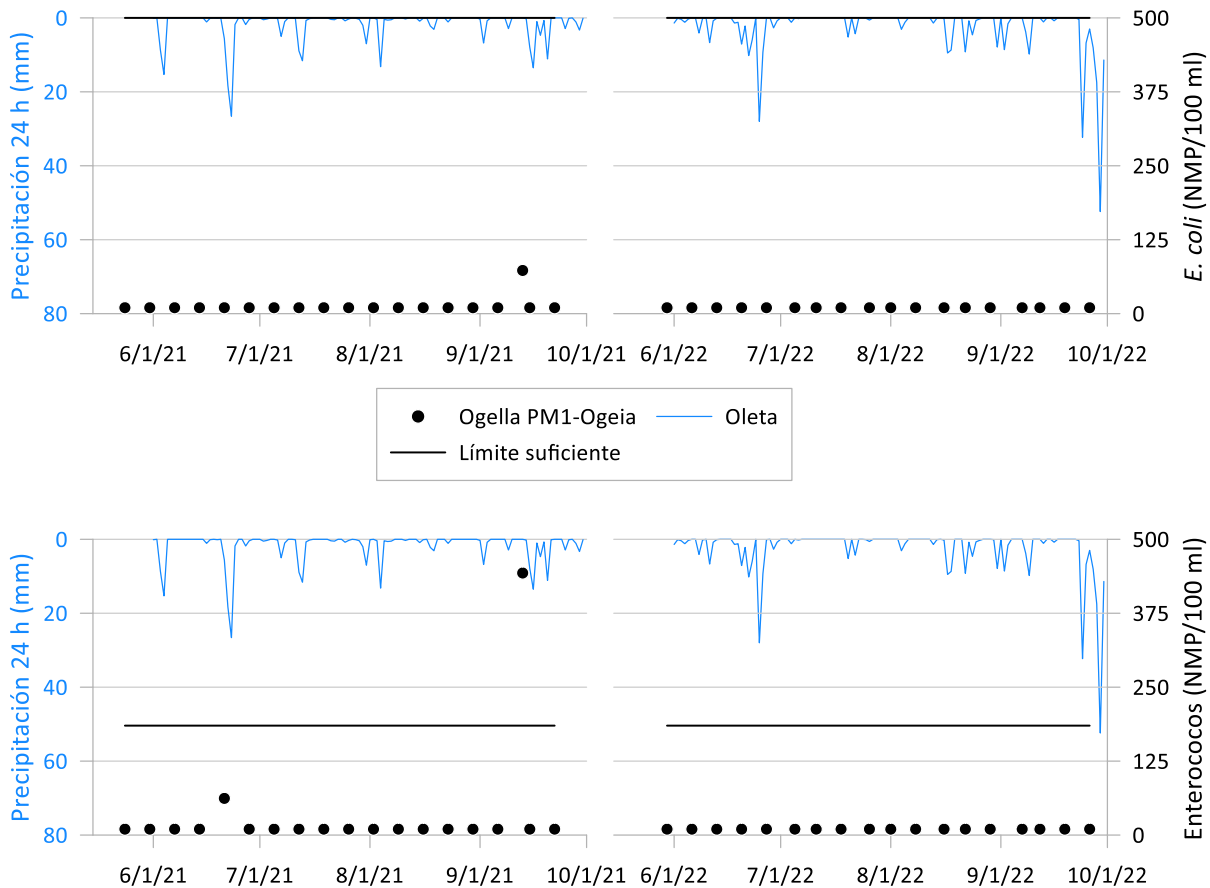
Figura 5 Ogeia. Evolución de la concentración de *Escherichia coli* (*E. coli*) (arriba) y enterococos intestinales (Ent. intestinales) (abajo) en el punto de muestreo para el control sanitario (PM). Periodo 2021-2022. Se incluyen también los datos de precipitación acumulada en 24 horas (mm) en la estación Oleta (Fuente: Euskalmet). NMP: Número más probable.

Durante la temporada 2021 en la playa de Ogeia se ha detectado un incumplimiento puntual (13/09/2021), pero la muestra tomada al día siguiente de detectar el incumplimiento mostró los valores normales. (Figura 5). Se investigó sobre las posibles causas del incumplimiento (posibles vertidos, lluvias, estado de los cauces que desembocan en las playas) no encontrándose la causa. En 2022 no hubo incidencias en esta playa.
