Isuntza

1.1. DESCRIPCIÓN DE LA ZONA DE BAÑO

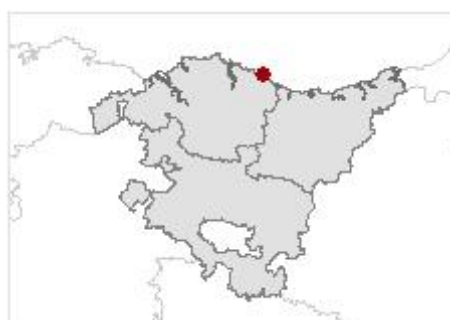
Figura 1 Isuntza. Localización de la playa. Se incluye la localización de los distintos elementos de la playa.

La playa de Isuntza se localiza en la masa de agua de transición del Lea, frente a la Isla de San Nicolás. En su extremo izquierdo se encuentra el puerto de Lekeitio, del que le separa el contramuelle, y en su extremo derecho desemboca el río Lea (Figura 1). Se ubica en el municipio de Lekeitio (Bizkaia) (BWID: ES21300057M48057A).

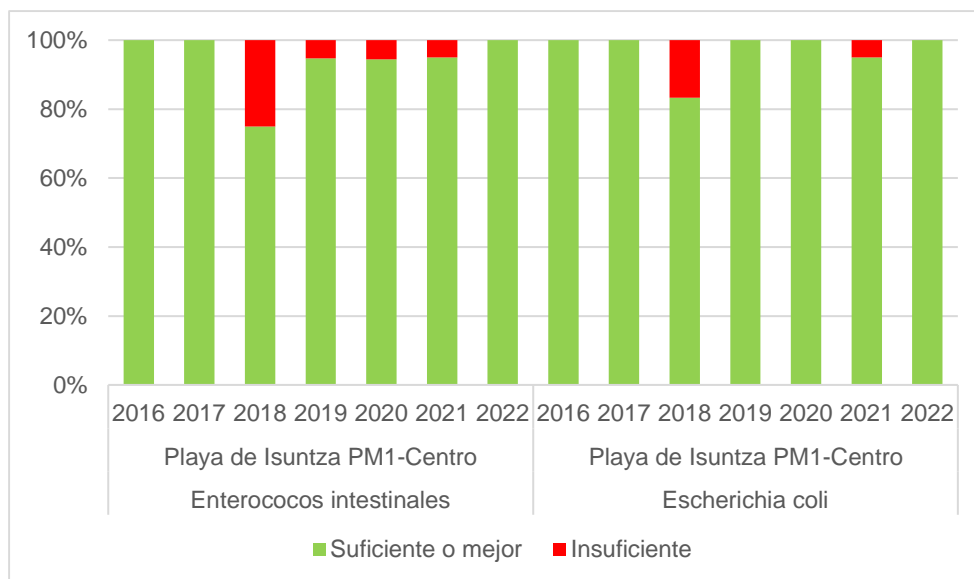
Figura 4 Isuntza. Porcentaje de muestras recogidas en el punto de muestreo de calidad sanitaria con calidad suficiente o mejor e insuficiente para *E. coli* y enterococos intestinales, entre 2016 y 2022.

La Agencia Vasca del Agua en las temporadas de baño de 2016 a 2018 realizó el control ambiental en el área de influencia de la playa de Isuntza mediante el punto de control ambiental B-LE01 (Figura 3), que prácticamente coincide la estación de la RED E-L10, con frecuencia mensual. A partir de 2019 el control ambiental se lleva a cabo semanalmente durante la temporada de baño en ese mismo punto, y en 2019 y 2020 también en la ría del Lea a la altura del puente Ispaster-Mendexa (punto B-LE02). Los límites de calidad suficiente (Real Decreto 1341/2007, anexo I) se han superado en varias ocasiones en B-LE01, evidenciando que el río Lea es un foco de contaminación. Sin embargo, en general, no se han detectado incumplimientos en los puntos de muestreos (PM) de las playas de Isuntza y Karraspio, lo que podría indicar una dilución de la concentración antes de llegar a las playas. De hecho, entre 2016 y 2022, hasta un máximo del 25% de las muestras recogidas anualmente en el punto de control sanitario de la playa de Karraspio ha superado dichos límites (Figura 4).
