## Karraspio

### 1.1. DESCRIPCIÓN DE LA ZONA DE BAÑO

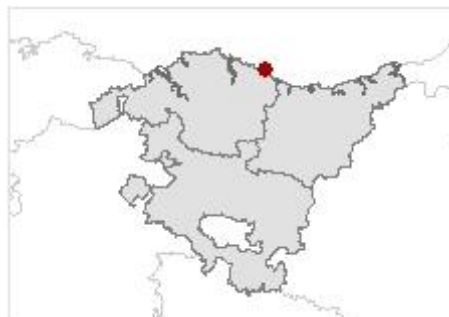
Figura 1 Karraspio. Localización de la playa. Se incluye la localización de los distintos elementos de la playa.

La playa de Karraspio se localiza entre la desembocadura del río Lea y punta Labaganea, en la parte externa de la masa de agua de transición del Lea (Figura 1). Se ubica en el municipio de Mendexa (Bizkaia) (BWID: ES21300063M48063A).

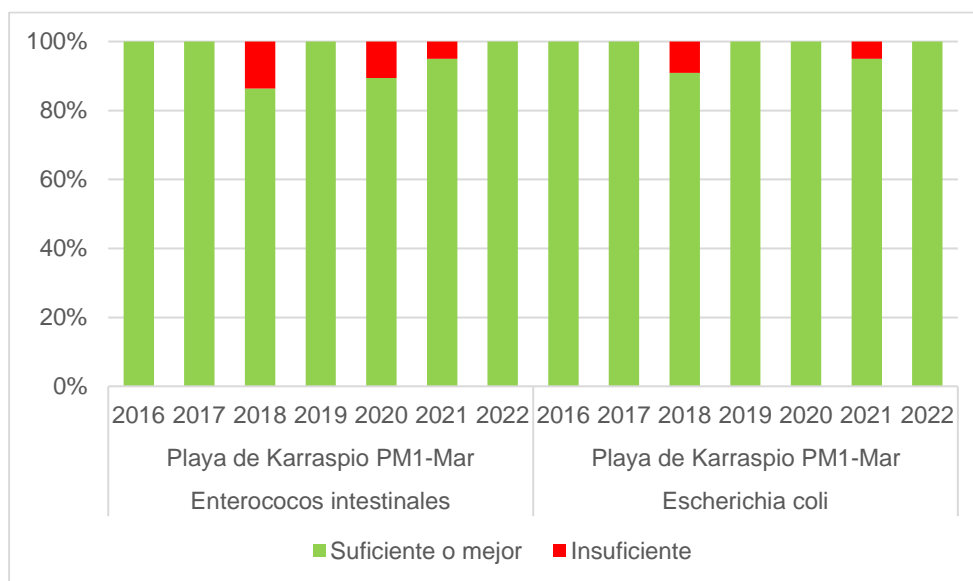
Figura 4 Karraspio. Porcentaje de muestras recogidas en el punto de muestreo de calidad sanitaria con calidad suficiente o mejor e insuficiente para *E. coli* y enterococos intestinales, entre 2016 y 2022.

La Agencia Vasca del Agua en las temporadas de baño de 2016 a 2018 realizó el control ambiental en el área de influencia de la playa de Karraspio mediante el punto de control ambiental B-LE01 (Figura 3), que prácticamente coincide la estación de la RED E-L10, con frecuencia mensual. A partir de 2019 el control ambiental se lleva a cabo semanalmente durante la temporada de baño en ese mismo punto, y en 2019 y 2020 también en la ría del Lea a la altura del puente Ispaster-Mendexa (punto B-LE02). Los límites de calidad suficiente (Real Decreto 1341/2007, anexo I) se han superado en varias ocasiones en B-LE01, evidenciando que el río Lea es un foco de contaminación. Sin embargo, en general, no se han detectado incumplimientos en los puntos de muestreos (PM) de las playas de Isuntza y Karraspio, lo que podría indicar una dilución de la concentración antes de llegar a las playas. De hecho, entre 2016 y 2022, hasta un máximo del 14% de las muestras recogidas anualmente en el punto de control sanitario de la playa de Karraspio ha superado dichos límites (Figura 4).
