Mutriku (Ondar Gain)

1.1. DESCRIPCIÓN DE LA ZONA DE BAÑO

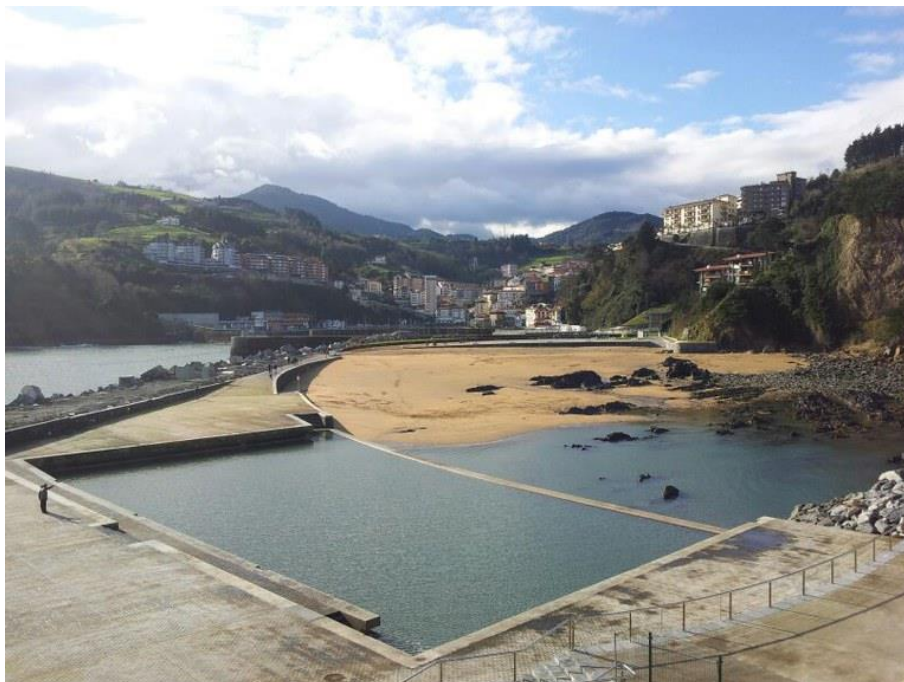
Foto 1. Mutriku (Ondar Gain). Vista de la playa. Fuente: <https://www.debabarrenaturismo.com/es/que-ver-en-debabarrena/costa-vasca/playas>

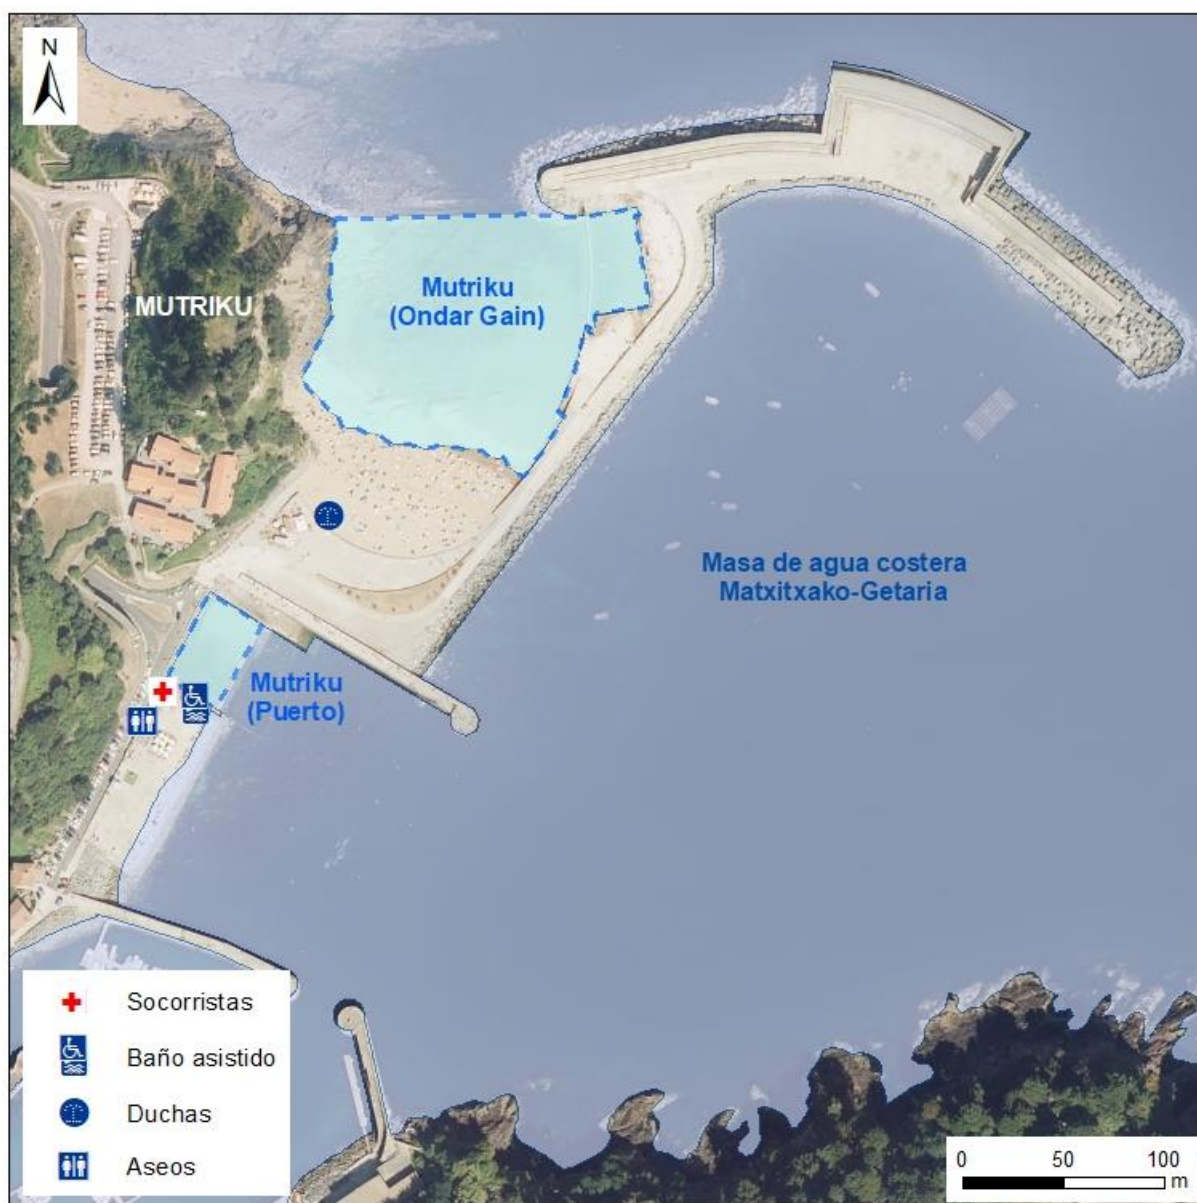
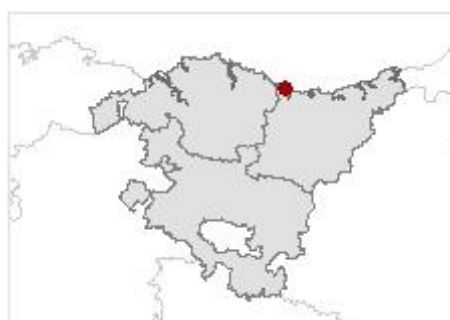
Figura 1 Mutriku (Ondar Gain). Localización de la playa. Se incluye la localización de los distintos elementos de la playa.

La playa de Mutriku (Ondar Gain) se localiza junto al dique exterior del puerto de Mutriku, en masa de agua de costera Matxitxako-Getaria (Figura 1). Tras las obras de construcción del dique exterior del puerto de Mutriku, esta playa se regeneró en 2011 y cuenta con una piscina de agua de mar. Se ubica en el municipio de Mutriku (Gipuzkoa) (BWID: ES21200056M20056C).

Compuesta por arena, es una playa expuesta al oleaje, con una longitud de 180 m y una anchura media de 30 m. Esta playa cuenta con todo tipo de servicios asistenciales y recreativos (ver página web [Diputación Foral de Gipuzkoa](http://www.diputacionforaldegipuzkoa.euzkadi.net/)) (Figura 1). El grado de afluencia de usuarios en temporada estival es medio y durante la temporada de baño el acceso de animales domésticos a la playa está prohibido. Al tratarse de una instalación artificial, la piscina no alberga vegetación de interés.

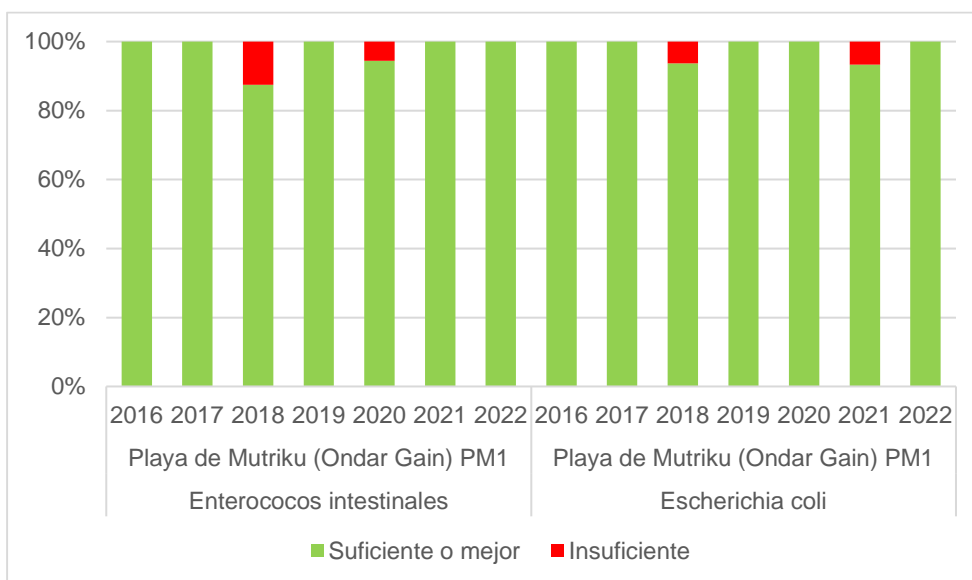
Figura 4 Mutriku (Ondar Gain). Porcentaje de muestras recogidas en el punto de muestreo de calidad sanitaria con calidad suficiente o mejor e insuficiente para *E. coli* y enterococos intestinales, entre 2016 y 2022.

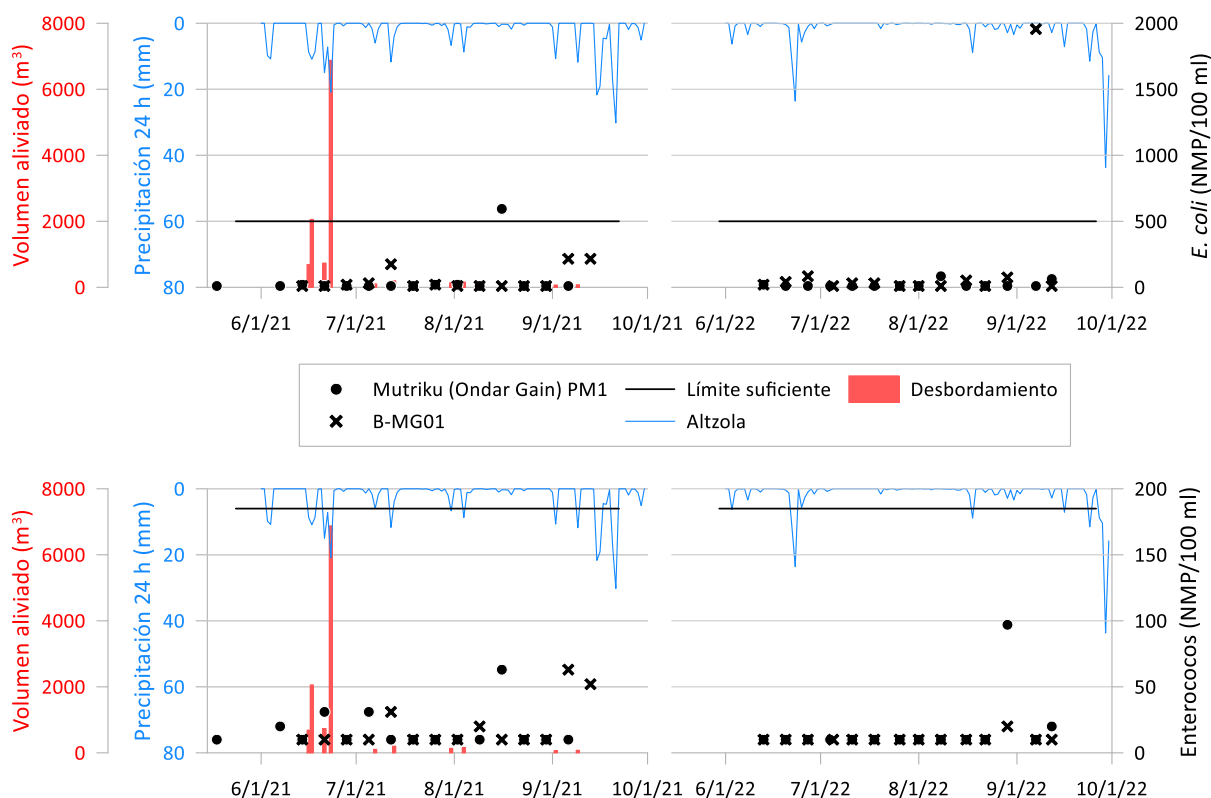
Figura 5 Mutriku (Ondar Gain). Evolución de la concentración de *Escherichia coli* (*E. coli*) (arriba) y enterococos intestinales (Ent. intestinales) (abajo) en el punto de muestreo para el control sanitario (PM) y punto de control ambiental (B-MG01). Periodo 2021-2022. Se incluyen también los datos de precipitación acumulada en 24 horas (mm) en la estación Altzola (Fuente: Diputación Foral de Gipuzkoa) y el volumen aliviado (m³) en los puntos de desbordamiento del sistema de saneamiento de Mutriku (Fuente: Agencia Vasca del Agua). NMP: Número más probable.

La Agencia Vasca del Agua en las temporadas de baño de 2016 a 2018 realizó el control ambiental en el área de influencia de las playas de Mutriku (Ondar Gain) y Mutriku (Puerto) mediante el punto de control ambiental B-MG01 (Figura 3), con frecuencia mensual. A partir de 2019 el control ambiental se lleva a cabo semanalmente durante la temporada de baño en este punto. Los límites de calidad suficiente (Real Decreto 1341/2007, anexo I) se han superado en varias ocasiones en el punto de control ambiental, evidenciando que el vertido de la EDAR de Mutriku es un foco de contaminación en la zona. Sin embargo, en general, no se han detectado incumplimientos en el punto de muestreos (PM) de la playa de Mutriku (Ondar Gain). De hecho, entre 2016 y 2022, hasta un máximo del 12% de las muestras recogidas anualmente en el punto de control sanitario de la playa de Mutriku (Ondar Gain) ha superado dichos límites (Figura 4), por ejemplo, el 16/08/2021, aunque los resultados obtenidos en el remuestreo del día siguiente, los resultados fueron conformes (Figura 5).

El protocolo de actuación previsto para el seguimiento de la contaminación establece que ante incidentes como precipitaciones intensas se comunica la situación a los organismos competentes y se procede a la prohibición de baño de forma preventiva. Este protocolo se activó en Arrigorri, por ejemplo, el 22/09/2021 tras la superación de los límites establecidos en la normativa en el punto de control sanitario ligada a una situación de lluvias persistentes en la comarca de Lea-Artibai desde el 16/09/2021. Sin embargo, en esa época la temporada de baño en la playa de Mutriku (Ondar Gain) ya estaba cerrada (Figura 5).
