Itzurun

1.1. DESCRIPCIÓN DE LA ZONA DE BAÑO

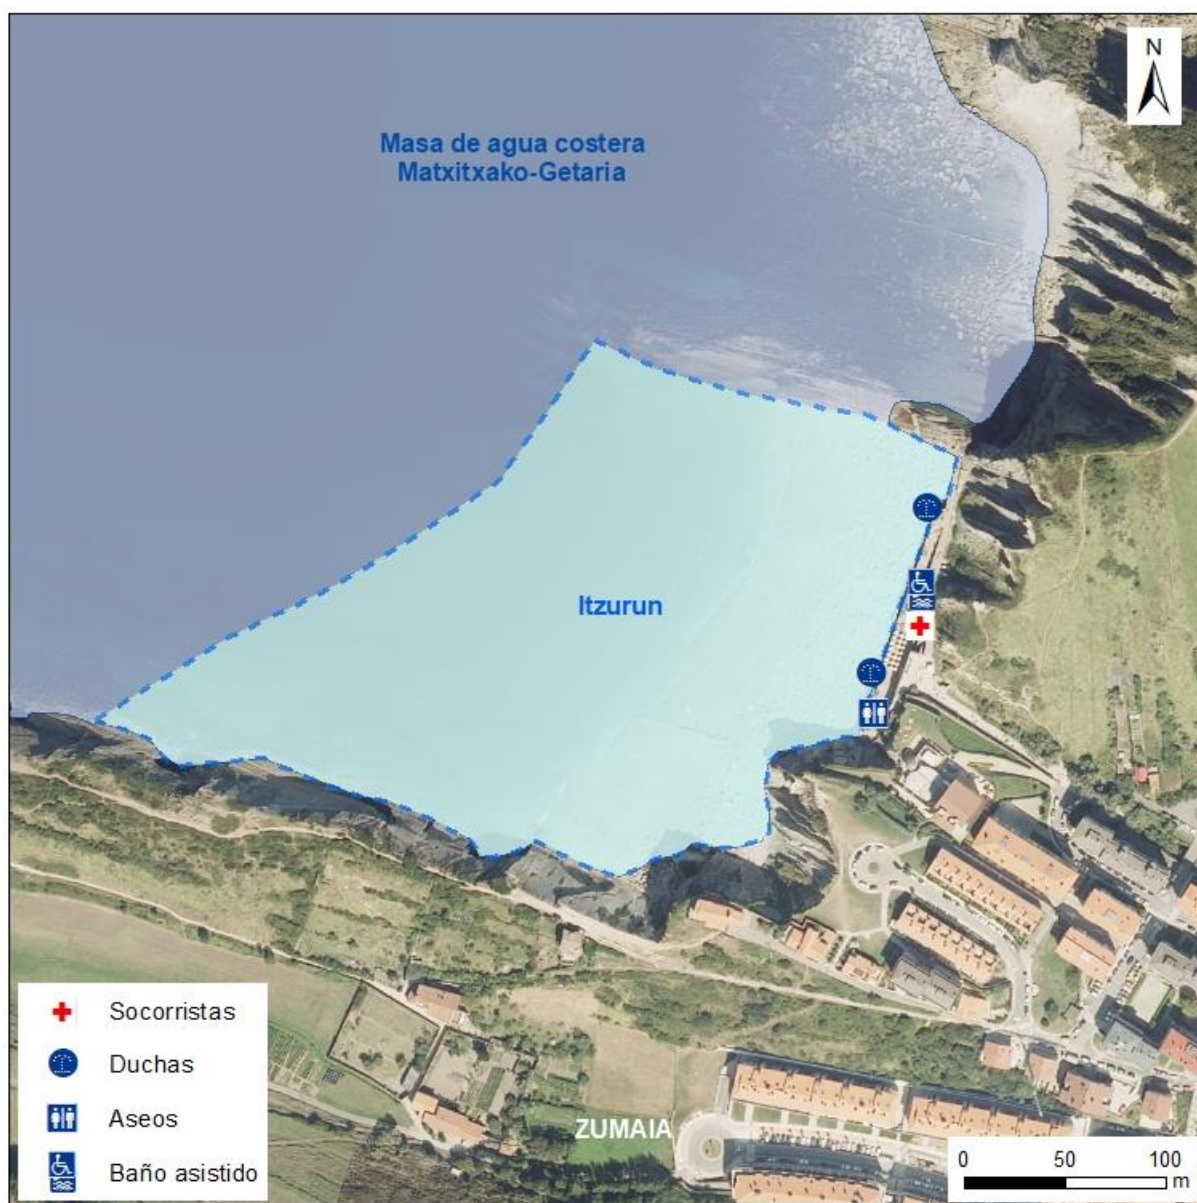
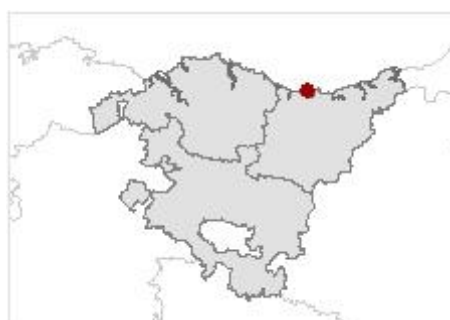
Figura 1 Itzurun. Localización de la playa. Se incluye la localización de los distintos elementos de la playa.

La playa de Itzurun se localiza entre las puntas de Marianton y Algorri, en la masa de agua costera Matxitxako-Getaria (Figura 1). Su morfología está enmarcada por acantilados y el fenómeno del "flysch" (láminas de rocas calizas y areniscas en formación vertical, a modo de milhojas) constituye, desde un punto de vista geológico, un marco único para el estudio de la geometría de los estratos y sus estructuras sedimentarias. Se ubica en el municipio de Zumaia (Gipuzkoa) (BWID: ES21200081M20081B).

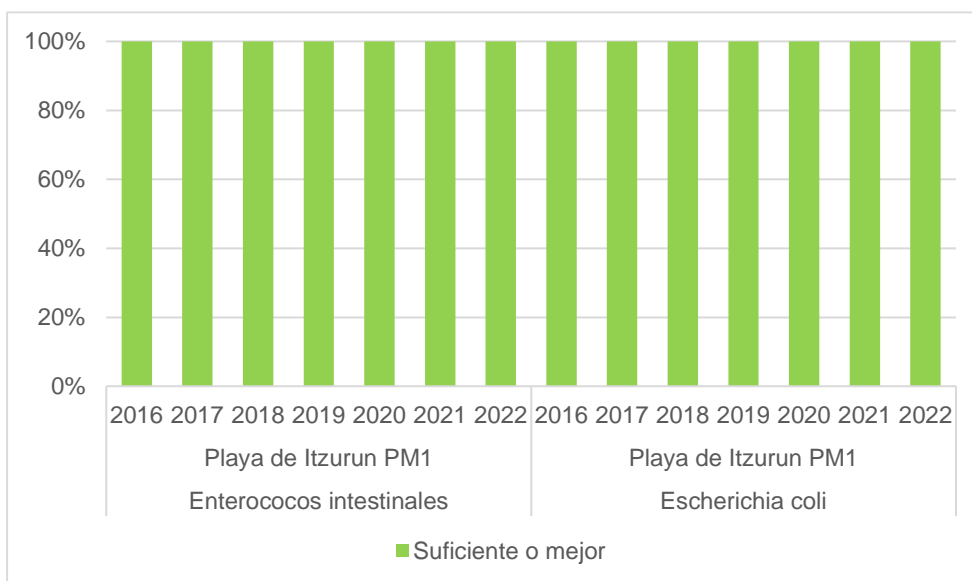
Figura 4 Itzurun. Porcentaje de muestras recogidas en el punto de muestreo de calidad sanitaria con calidad suficiente o mejor e insuficiente para *E. coli* y enterococos intestinales, entre 2016 y 2022.

Debido a la excelente calidad de estas aguas de baño, no se ha realizado un control ambiental desde 2016 a 2022 en el área de influencia de la playa de Itzurun, aunque a partir de la temporada de baño de 2023 el control ambiental de esta playa se realizará en el punto B-UR02. De hecho, en las temporadas de baño de 2016 a 2022 no se han detectado incumplimientos en el punto de muestreo (PM) de la playa de Itzurun (Figura 4, Figura 5).
