Santiago

1.1. DESCRIPCIÓN DE LA ZONA DE BAÑO

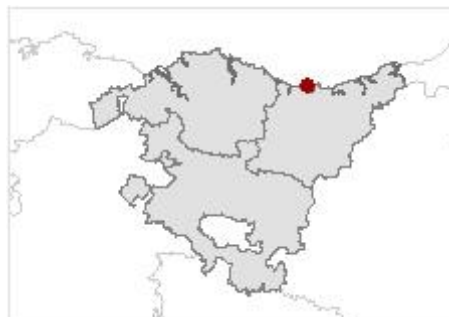
Figura 1 Santiago. Localización de la playa. Se incluye la localización de los distintos elementos de la playa y la delimitación de la Zona de Especial Conservación (ZEC) Ría del Urola (ES2120004) (Gobierno Vasco).

La playa de Santiago se localiza al este de la desembocadura del río Urola, en la masa de agua de transición del Urola (Figura 1). Se ubica en el municipio de Zumaia (Gipuzkoa) (BWID: ES21200081M20081A).

En lo que se refiere a la vegetación, la playa de Santiago presenta una buena representación de vegetación dunar, siendo una de las escasas muestras que todavía se conservan en el litoral vasco. Estas dunas forman parte de la Zona de Especial Protección (ZEC) Urolako Itsasadarra/ Ría del Urola, ES2120004 (Figura 1), y es, junto con los de Barbadun, Zarautz y Gorniz, una de las escasas muestras de estos ambientes que perduran en el País Vasco. Este sistema dunar ocupa una superficie de casi 5 ha. Sin embargo, se encuentra muy transformado y sufre importantes presiones o amenazas, entre las que destacan el pisoteo por parte de los numerosos bañistas que acuden a la playa en época estival y la proliferación de especies invasoras.

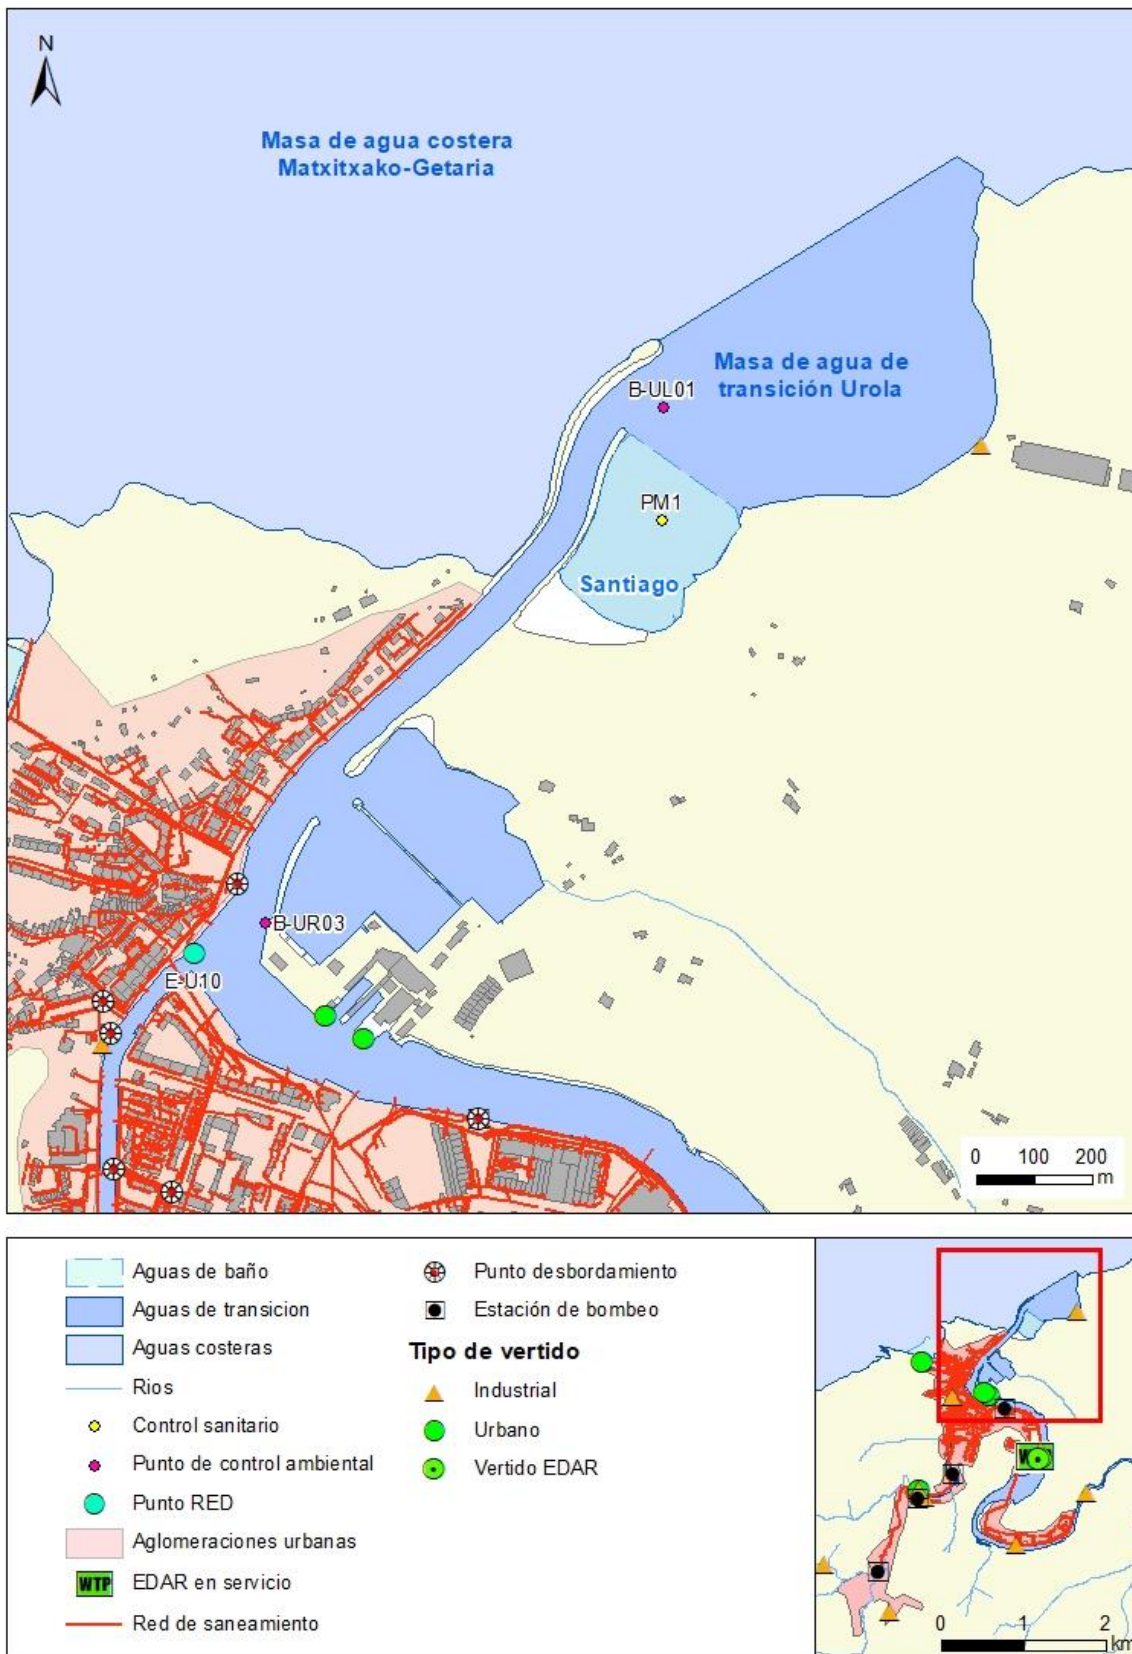
Figura 3 Santiago. Localización del punto de muestreo de calidad de agua de baño (PM), puntos de control ambiental (PCA) y punto de muestreo del programa de seguimiento del estado de las masas de agua de la Agencia Vasca del Agua (en adelante RED en las masas de agua de transición del Urola. Se incluye el esquema de saneamiento y los principales puntos de vertido (Fuente: Agencia Vasca del Agua). Escala aproximada 1:10.000.

Los principales episodios de contaminación de corta duración en la playa de Santiago pueden tener su origen en el río Urola (Figura 3). Los focos de contaminación derivan del sistema de saneamiento y depuración de aguas residuales urbanas generadas en la aglomeración Zumaia, que incluyen:

La evaluación sanitaria de la playa de Santiago que la Dirección de Salud Pública y Adicciones del Gobierno Vasco realiza en el punto de muestreo para control sanitario (Figura 3) indica una calificación anual de EXCELENTE para las temporadas de baño de 2018 a 2022.

La Agencia Vasca del Agua, en las temporadas de baño de 2016 a 2018, realizó el control ambiental en el área de influencia de la playa de Santiago mediante el punto de control ambiental B-UL01 (Figura 3) con frecuencia mensual. A partir de la temporada de baño de 2023 el control ambiental de esta playa se realizará en el punto B-UR03. Los límites de calidad suficiente (Real Decreto 1341/2007, anexo I) se han superado en varias ocasiones en este punto, pero sólo en el evento de 11/06/2018 la calidad de las aguas de baño se clasificó como de calidad insuficiente. De hecho, entre 2016 y 2022, hasta un máximo del 12% de las muestras recogidas anualmente en el punto de control sanitario de la playa de Santiago ha superado dichos límites (Figura 4, Figura 5).

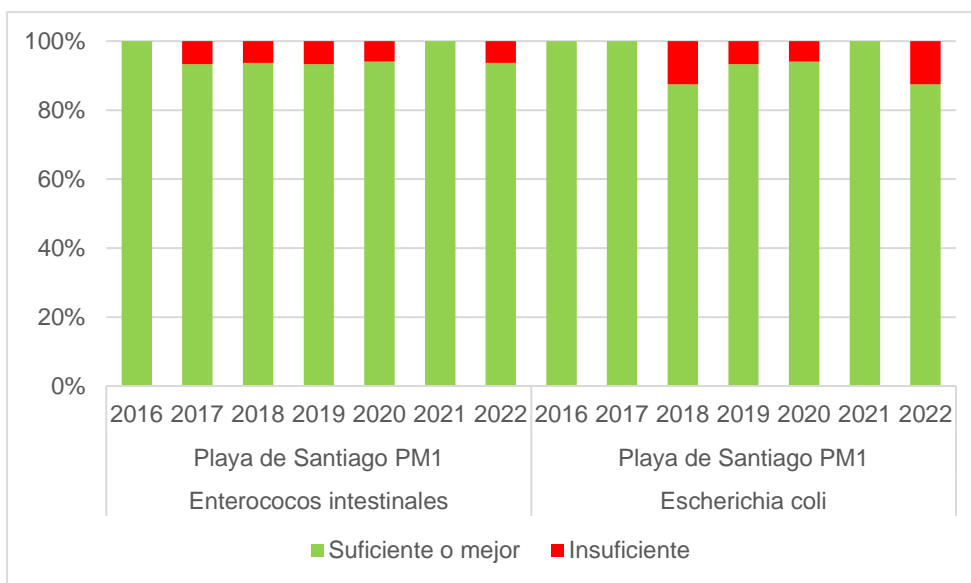
Figura 4 Santiago. Porcentaje de muestras recogidas en el punto de muestreo de calidad sanitaria con calidad suficiente o mejor e insuficiente para *E. coli* y enterococos intestinales, entre 2016 y 2022.

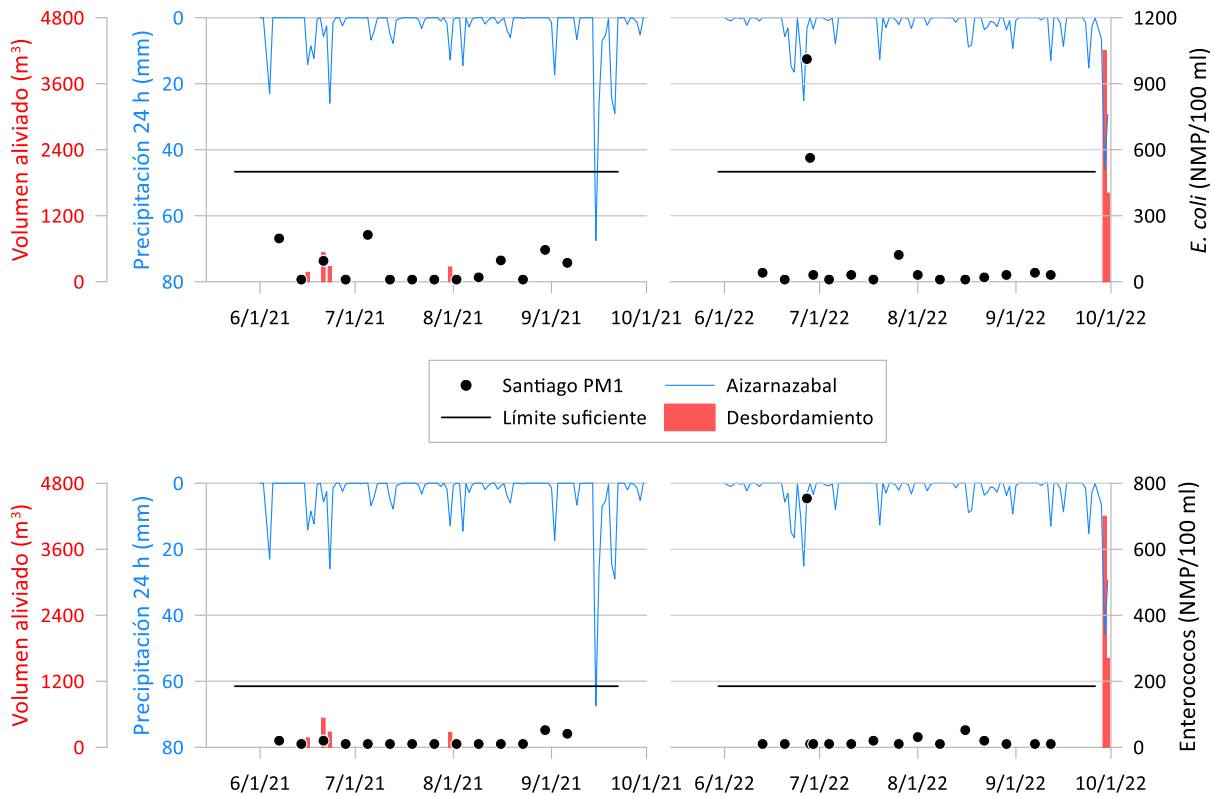
Figura 5 Santiago. Evolución de la concentración de *Escherichia coli* (*E. coli*) (arriba) y enterococos intestinales (Ent. intestinales) (abajo) en el punto de muestreo para el control sanitario (PM). Periodo 2021-2022. Se incluyen también los datos de precipitación acumulada en 24 horas (mm) en la estación Aizarnazabal (Fuente: Diputación Foral de Gipuzkoa) y el volumen aliviado (m³) en los puntos de desbordamiento del sistema de saneamiento de Zumaia (Fuente: Agencia Vasca del Agua). NMP: Número más probable.

El protocolo de actuación previsto para el seguimiento de la contaminación establece que ante incidentes como precipitaciones intensas se comunica la situación a los organismos competentes y se procede a la prohibición de baño de forma preventiva. Este protocolo se activó en Santiago, por ejemplo, el 27/06/2022 tras la superación de los límites establecidos en la normativa en el punto de control sanitario ligada a una situación de lluvias intensas. Se procedió al remuestreo los días

siguientes, y los valores obtenidos permitieron pasar a la situación de Baño Libre el 29/06/2022 (Figura 5).
