Gaztetape

1.1. DESCRIPCIÓN DE LA ZONA DE BAÑO

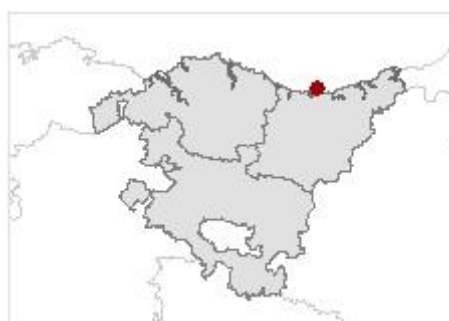
Figura 1 Gaztetape. Localización de la playa. Se incluye la localización de los distintos elementos de la playa.

La playa de Gaztetape se localiza al suroeste del monte San Antón, en la masa de agua costera Matxitxako-Getaria (Figura 1). Se ubica en el municipio de Getaria (Gipuzkoa) (BWID: ES21200039M20039B).

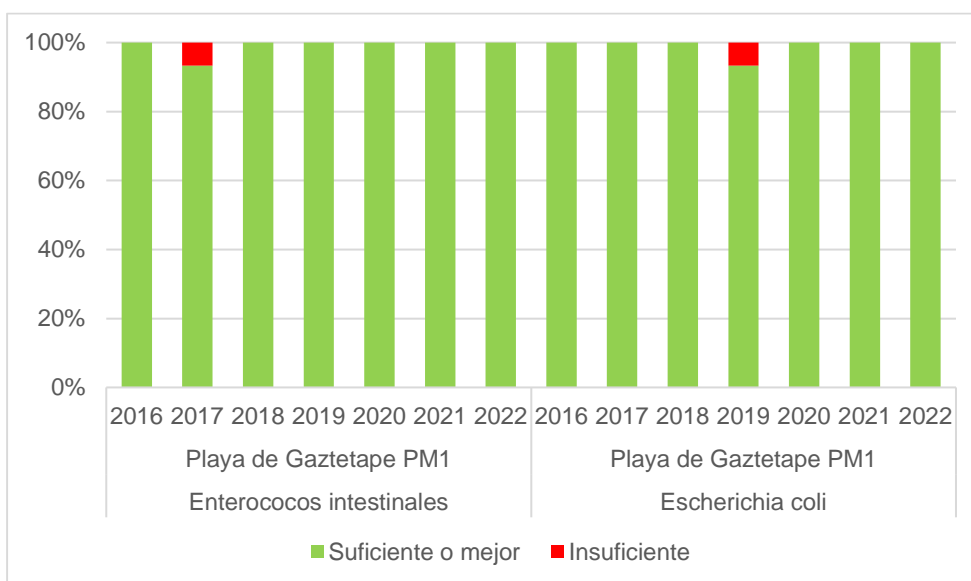
Figura 4 Gaztetape. Porcentaje de muestras recogidas en el punto de muestreo de calidad sanitaria con calidad suficiente o mejor e insuficiente para *E. coli* y enterococos intestinales, entre 2016 y 2022.

La Agencia Vasca del Agua realizará el control ambiental en el área de influencia de la playa de Gaztetape mediante el punto de control ambiental B-UR01 a partir de la temporada de baño 2023 (Figura 3) con frecuencia semanal. Entre 2016 y 2022, los límites de calidad suficiente (Real Decreto 1341/2007, anexo I) se han superado en dos ocasiones en el punto de control sanitaria de esta playa (11/09/2017 y 12/08/2019), representando un máximo del 6% de las muestras recogidas anualmente en este punto (Figura 4).
