Ondarreta

1.1. DESCRIPCIÓN DE LA ZONA DE BAÑO

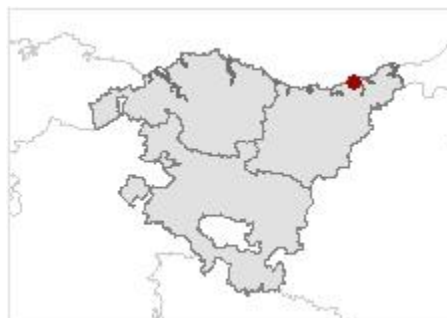
Figura 1 Ondarreta. Localización de la playa. Se incluye la localización de los distintos elementos de la playa.

La playa de Ondarreta se localiza al oeste de la bahía de La Concha, entre el monte Igeldo y el Pico del Loro, en la zona oeste de la masa de agua costera Getaria-Higer (Figura 1). Se ubica en el municipio de Donostia-San Sebastián (Gipuzkoa) (BWID: ES21200069M20069C).

Compuesta por arena, es una playa orientada al noreste que se encuentra protegida de la acción del oleaje por la presencia de la isla Santa Clara, el monte Igeldo y la barra rocosa intermareal que se extiende desde la isla hacia el monte Igeldo. Tiene una longitud de 600 m, una anchura media de 100 m y una superficie media de 60.000 m². Es una playa de entorno urbano, confinada por la presencia de una estructura artificial y que cuenta con todo tipo de servicios asistenciales y recreativos (ver página web del [Ayuntamiento de Donostia](https://www.donostia.euzkadi.es/)) (Figura 1).

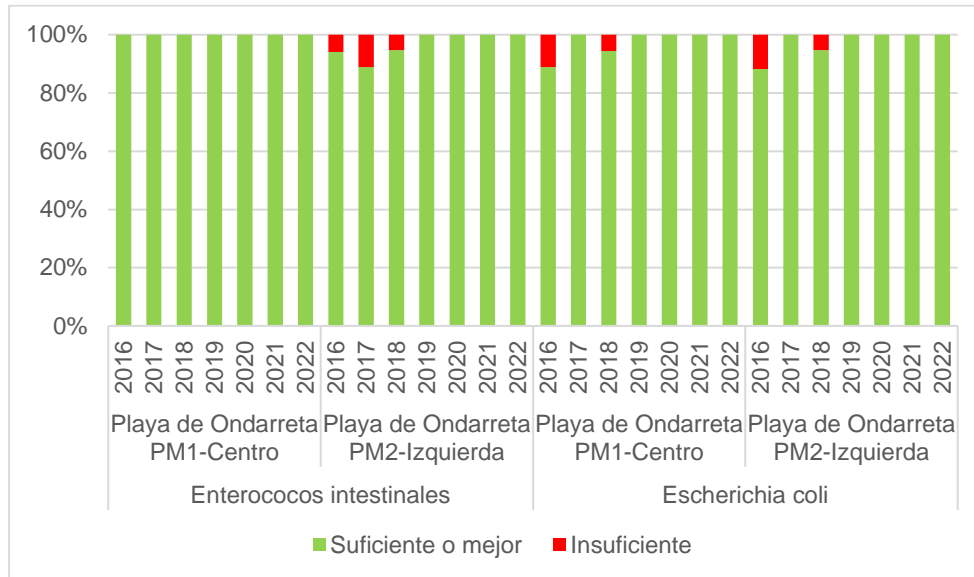
Figura 4 Ondarreta. Porcentaje de muestras recogidas en los puntos de muestreo de calidad sanitaria con calidad suficiente o mejor e insuficiente para *E. coli* y enterococcos intestinales, entre 2016 y 2022.

Debido a la excelente calidad de las aguas de baño de esta playa, no se lleva a cabo el control ambiental en el área de influencia de la playa de Ondarreta, aunque a partir de la temporada de baño de 2023 el control ambiental de las playas de Donostia se realizará en los puntos B-UM01 (Zurriola) y B-UM02 (Ondarreta). De hecho, entre 2016 y 2022, hasta un máximo del 12% de las muestras recogidas anualmente en los puntos de control sanitario de esta playa ha superado límites de calidad suficiente (Real Decreto 1341/2007, anexo I), pero desde 2019 el cumplimiento ha sido del 100% (Figura 4).
