Río Arantzazu Oñati

1.1. DESCRIPCIÓN DE LA ZONA DE BAÑO

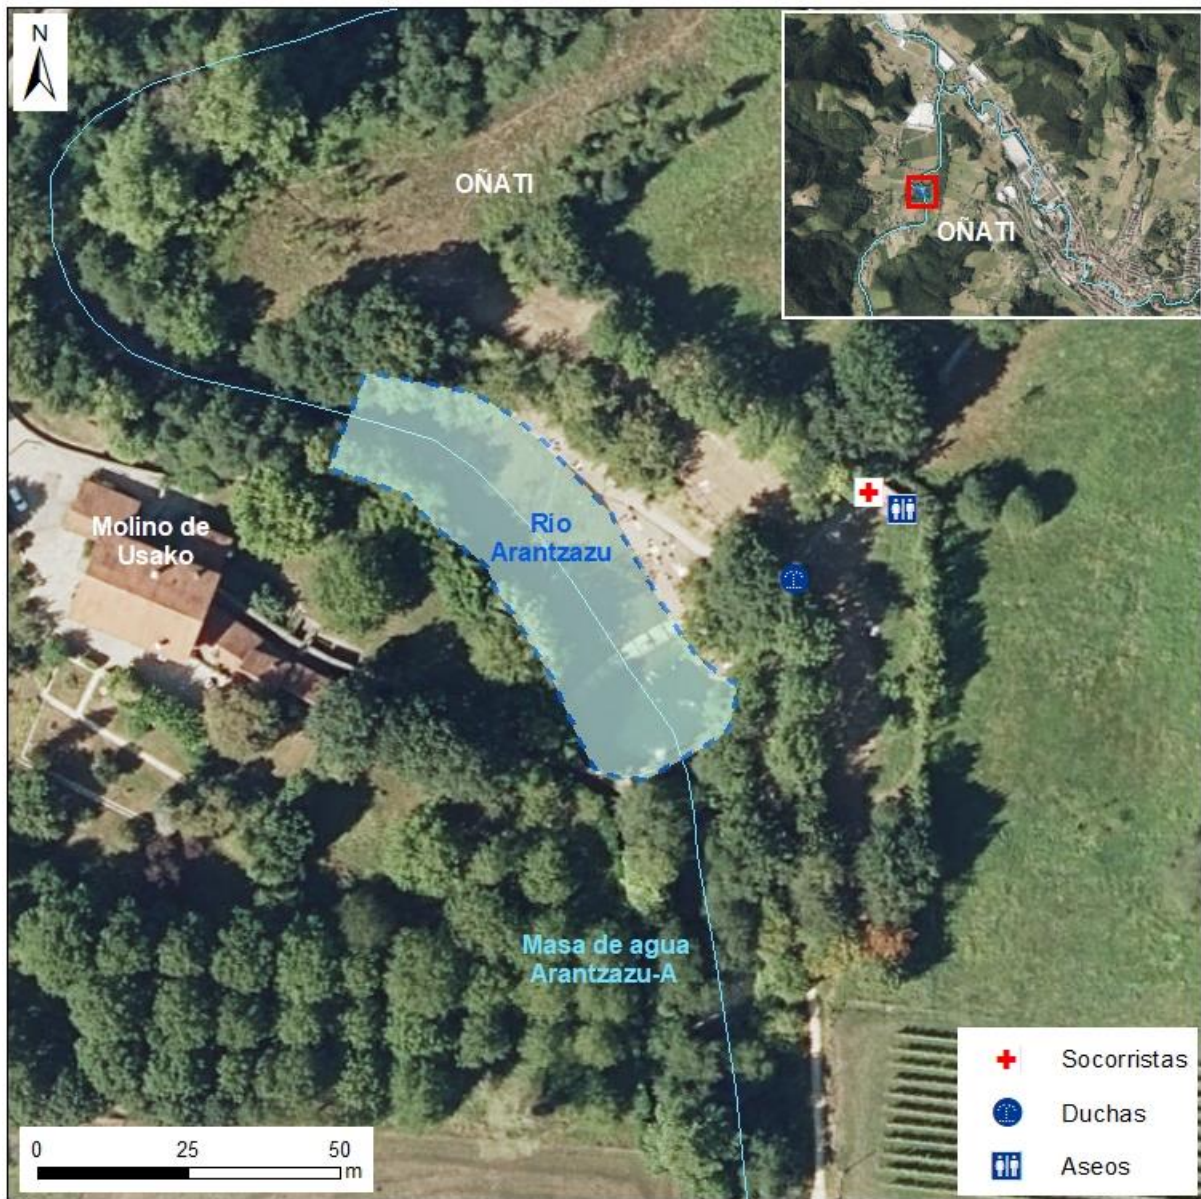
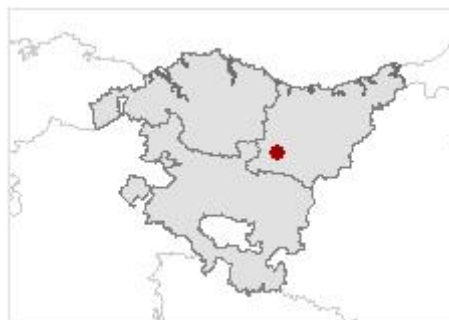
Figura 1 Río Arantzazu Oñati. Localización de la zona de baño. Se incluye la localización de los distintos elementos de la playa.

La presa del molino de Usako ha sido remodelada como zona de esparcimiento municipal. La zona de baño tiene hasta casi cuatro metros de profundidad, una superficie de 1.774 m² y una cascada. Es una playa continental que cuenta con duchas y servicio de socorrismo durante la temporada de baños (Tabla 1 y Figura 1). Es una zona muy concurrida y durante la temporada de baño el acceso de animales domésticos está prohibido.

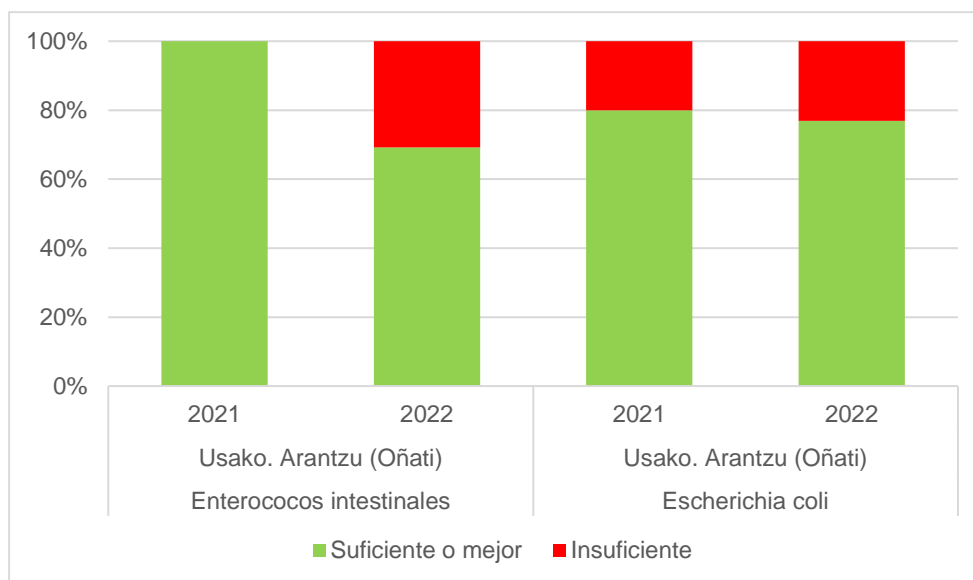
Figura 4 Río Arantzazu Oñati. Porcentaje de muestras recogidas en el punto de muestreo de calidad sanitaria con calidad suficiente o mejor e insuficiente para *E. coli* y enterococos intestinales, en 2021 y 2022.

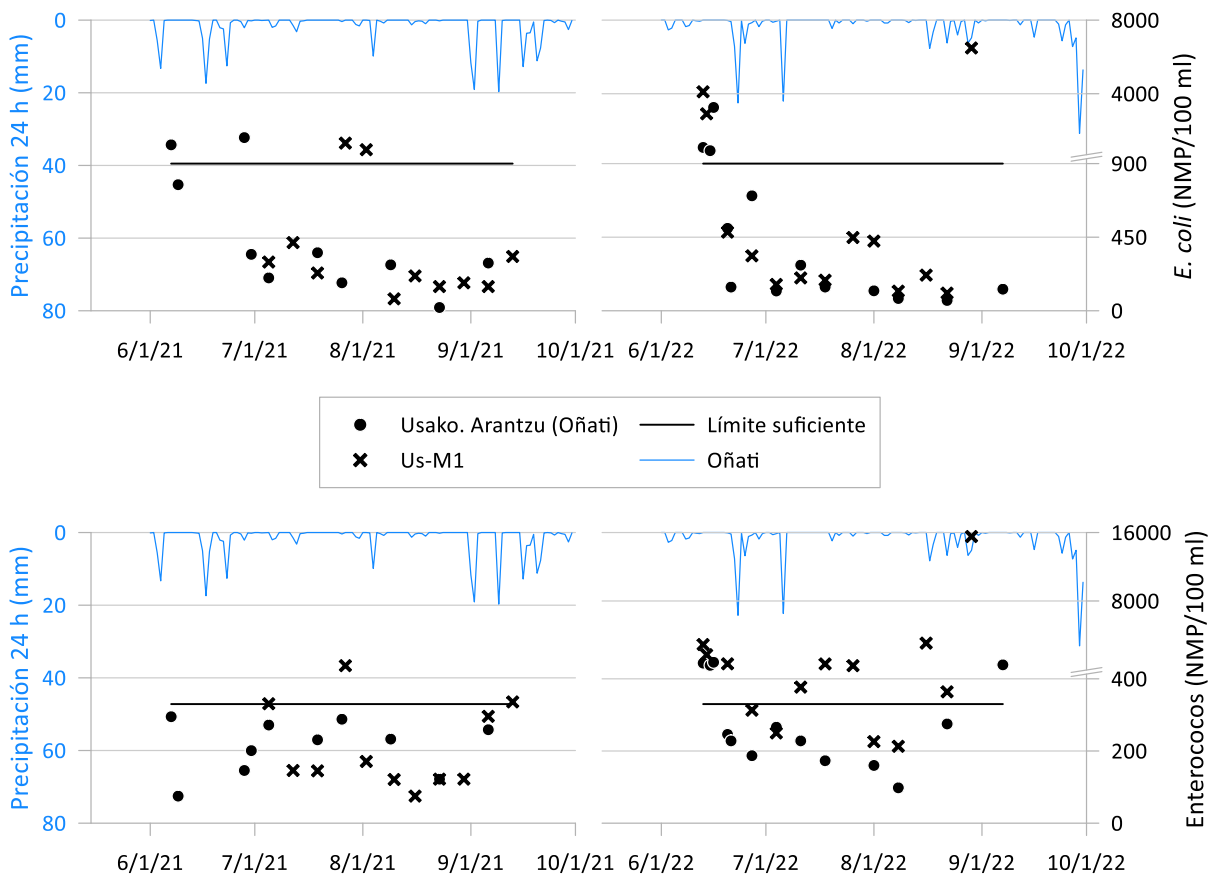
Figura 5 Río Arantzazu Oñati. Evolución de la concentración de *Escherichia coli* (*E. coli*) (arriba) y enterococos intestinales (Ent. intestinales) (abajo) en el punto de muestreo para el control sanitario (PM) y punto de control ambiental (Us-M1). Periodo 2021-2022. Se incluyen también los datos de precipitación acumulada en 24 horas (mm) en la estación Oñati (Fuente: Euskalmet).

El protocolo de actuación previsto para el seguimiento de la contaminación establece que ante incidentes como precipitaciones intensas o incumplimiento en los límites de calidad suficiente se comunica la situación a los organismos competentes y se procede a la prohibición de baño de forma preventiva. Este protocolo se activó en la playa Río Arantzazu Oñati, en dos ocasiones; el 07/06/2021 y el 28/06/2021, tras la superación de los límites establecidos en la normativa en el punto de control sanitario (Figura 5).
