Demarcación Hidrográfica del Cantábrico Oriental
- Ámbito de las Cuencas Internas del País Vasco -

**INFORME DE SEGUIMIENTO DEL GRADO DE
CUMPLIMIENTO DE LOS REGÍMENES DE
CAUDALES ECOLÓGICOS**

Año hidrológico 2014-2015

Abril de 2016

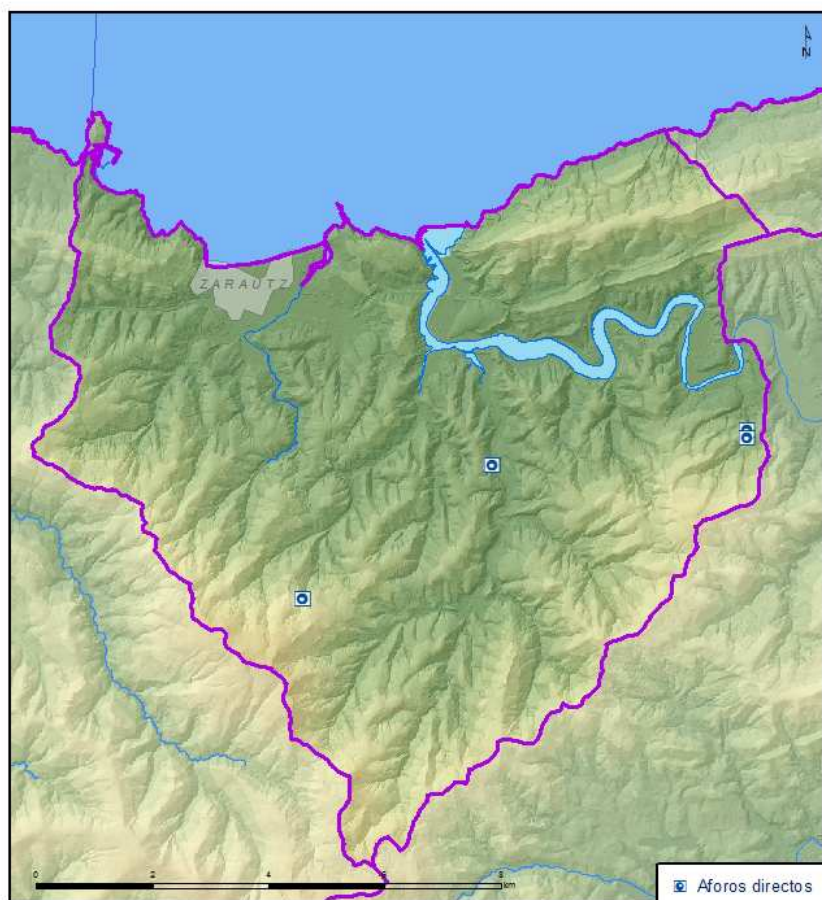
Figura 4 Ubicación de la estación de aforo y los aforos directos realizados en la Unidad Hidrológica Oria.

En la Unidad Hidrológica Oria los seguimientos se han realizado a partir del control de 3 captaciones concretas.

El análisis de los resultados indica el **cumplimiento de los regímenes de caudales ecológicos**.

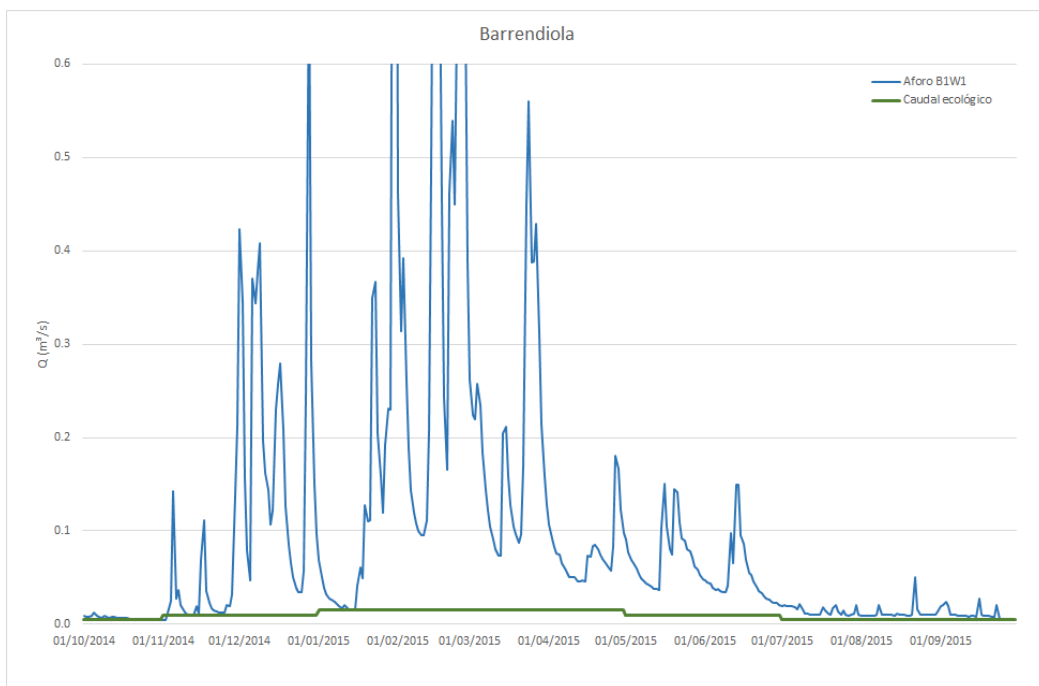
Figura 6 Hidrograma de la estación de aforos B1W1 Barrendiola. Año hidrológico 2014-2015.

A la vista de los resultados obtenidos se estima que **en las estaciones de Barrendiola, Ibaieder y Aizarnazabal se cumple el caudal ecológico, mientras que en Aitzu y Matxinbenta no se cumple.**

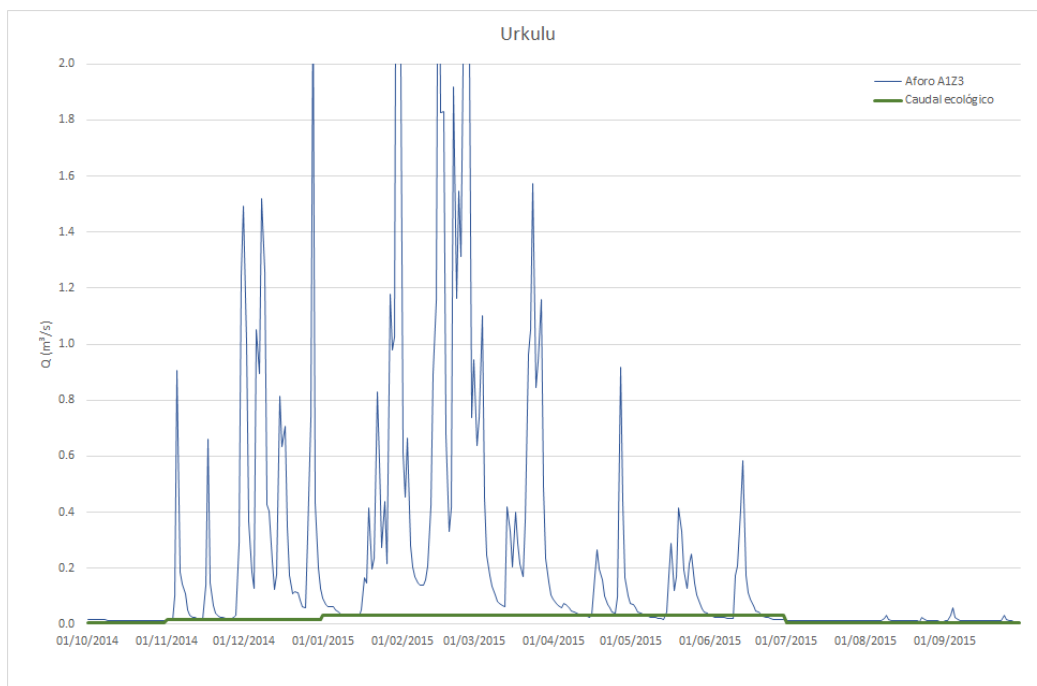
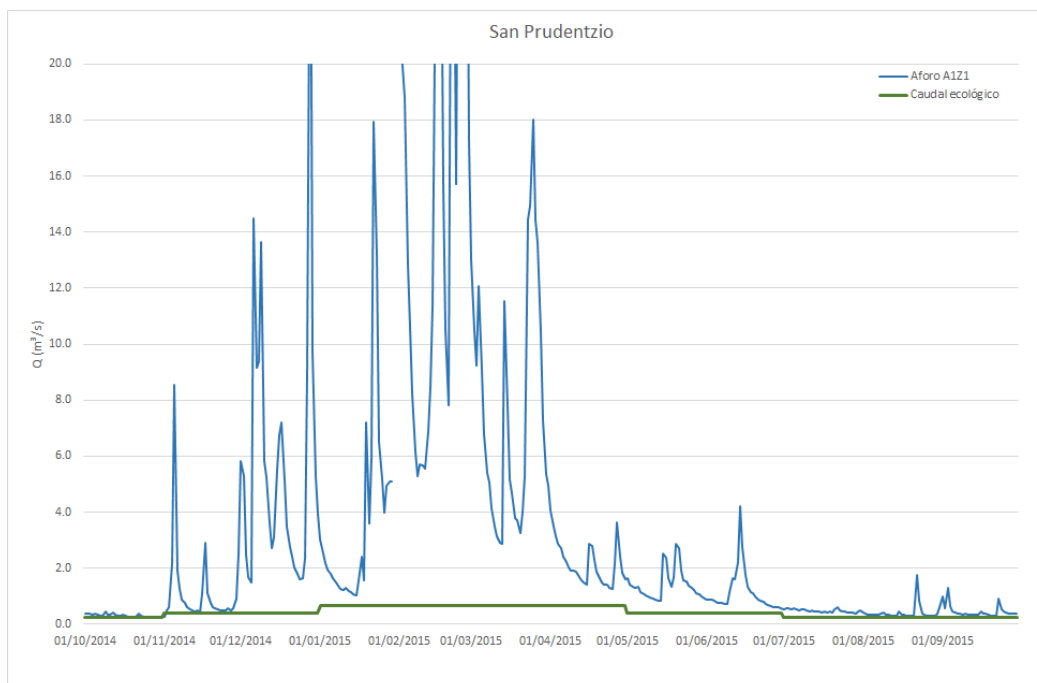
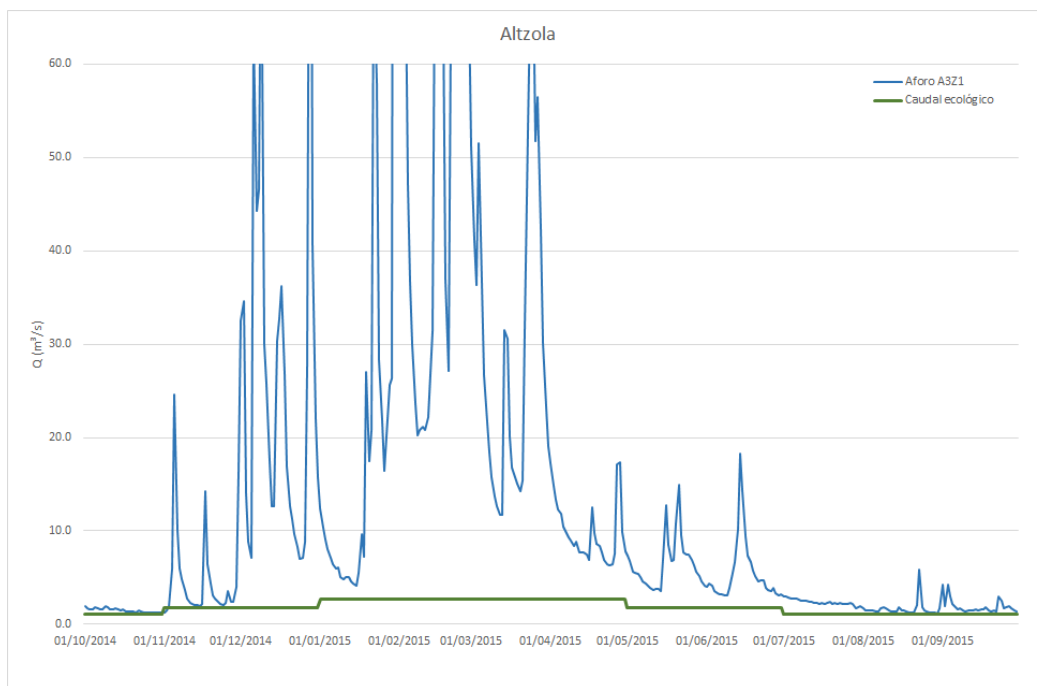
A la vista de los resultados obtenidos se concluye que **en todas las estaciones de aforo, se cumple el caudal ecológico.**

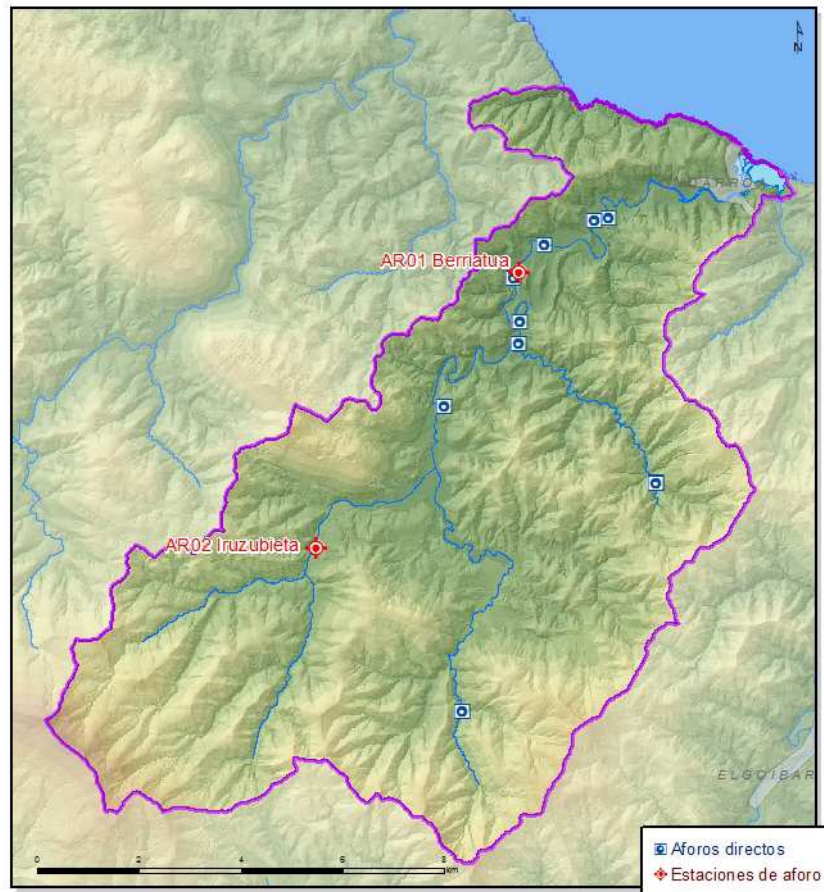
Figura 17 Ubicación de la estación de aforo y los aforos directos realizados en la Unidad Hidrológica Artibai.

En la Unidad Hidrológica Artibai se han utilizado las estaciones de aforo AR01 Berriatua, y AR02 Iruzubieta para el análisis del cumplimiento general de los caudales ecológicos. Además, se han controlado mediante aforos puntuales diferentes 4 aprovechamientos ubicados fundamentalmente en el eje del Artibai.

De los 4 aprovechamientos controlados se **incumple el caudal ecológico** impuesto en el título concesional de 1 toma de abastecimiento **del Amailoa**. Por otro lado, si fueran de aplicación a todos los aprovechamientos los regímenes de caudales ecológicos determinados en el Plan Hidrológico de la Demarcación Hidrográfica del Cantábrico Oriental, habría que añadir **incumplimientos puntuales de otra toma en el río Urko**. Ambas tomas son para abastecimiento urbano.

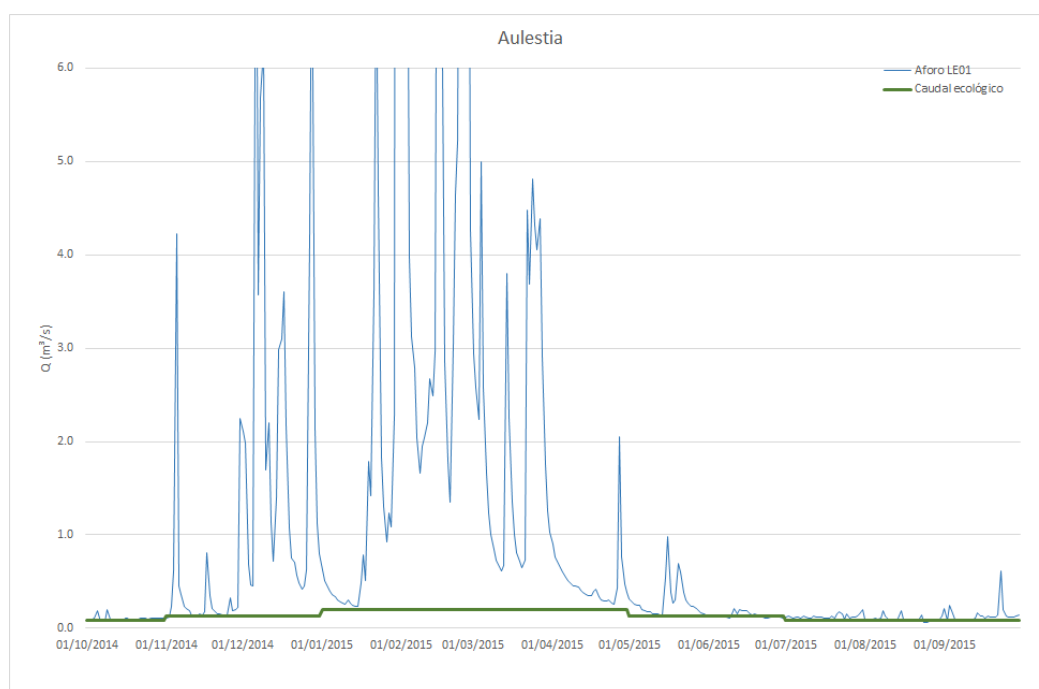
A la vista de los resultados obtenidos se concluye que **en la estación de aforos de Oleta sí se cumple el régimen de caudales ecológicos**, mientras que **en Aulestia no se cumple**.

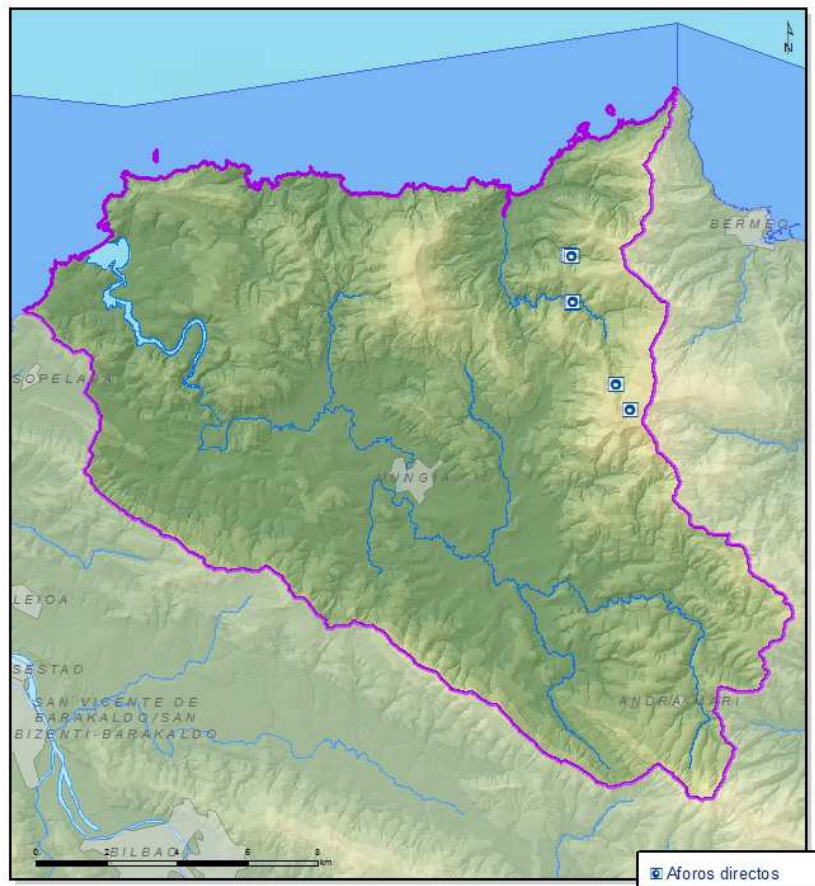
Figura 26 Ubicación de los aforos directos realizados en la Unidad Hidrológica Butroe.

En la Unidad Hidrológica Butroe no se dispone por el momento de estaciones de aforo suficientemente fiables para realización de análisis de cumplimiento de los regímenes de caudales ecológicos. Los seguimientos realizados se han centrado en la realización de aforos puntuales, en este caso para el control de 3 aprovechamientos situados en la cuenca del Estepona.

No se han detectado incumplimientos de caudales ecológicos impuestos en el título concesional. No obstante, de los 3 aprovechamientos controlados, si fueran de aplicación a todos los aprovechamientos los regímenes de caudales ecológicos determinados en el Plan Hidrológico de la Demarcación Hidrológica del Cantábrico Oriental, habría **incumplimientos de los caudales ecológicos en 2 captaciones de abastecimiento situadas en la cuenca del Estepona.**

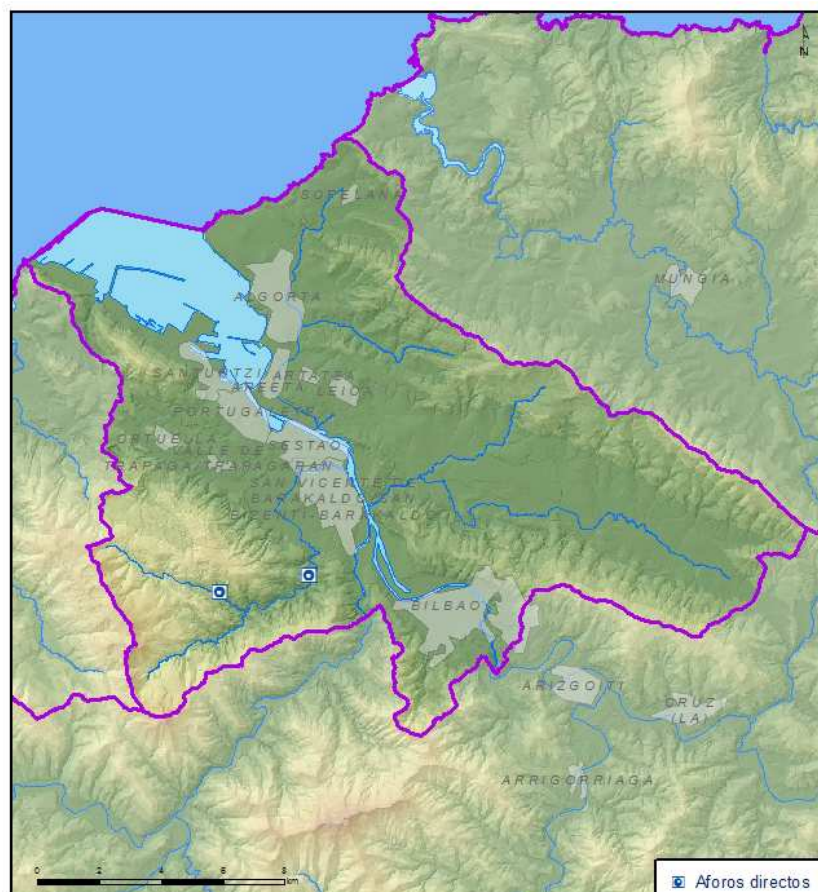
Figura 27 Ubicación de los aforos directos realizados en la Unidad Hidrológica Ibaizabal.

En la UH Ibaizabal no se dispone por el momento de una estación de aforos suficientemente fiable para realización de análisis de cumplimiento de los regímenes de caudales ecológicos en el ámbito de las Cuencas Internas del País Vasco. Los seguimientos realizados se han centrado en el control de 2 aprovechamientos situados en la cuenca del Galindo.

Los resultados obtenidos concluyen el **cumplimiento de los regímenes de caudales ecológicos**.
