Demarcación Hidrográfica del Cantábrico Oriental
- Ámbito de las Cuencas Internas del País Vasco -

**INFORME DE SEGUIMIENTO DEL GRADO DE
CUMPLIMIENTO DE LOS REGÍMENES DE
CAUDALES ECOLÓGICOS**

Año hidrológico 2013-2014

Abril de 2015

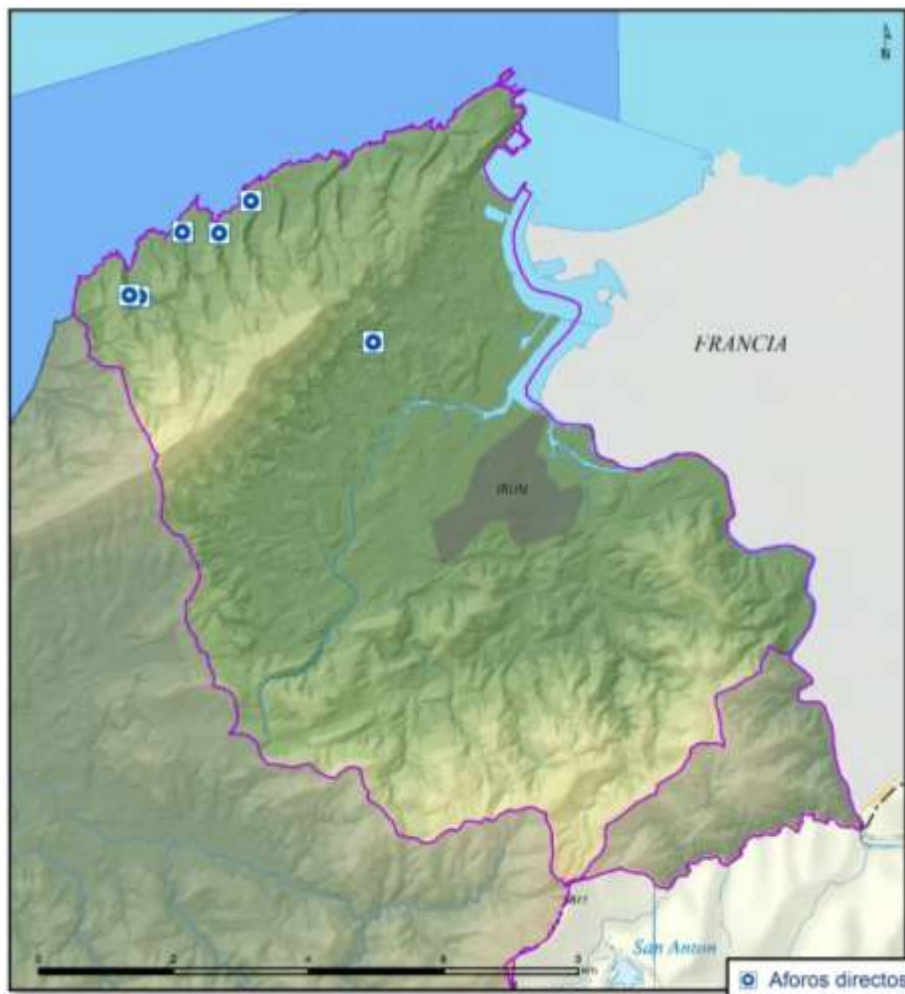
Figura 1 Ubicación de los aforos directos realizados en la Unidad Hidrológica Bidasoa.

El análisis de los resultados indica el **cumplimiento de los regímenes de caudales ecológicos**.

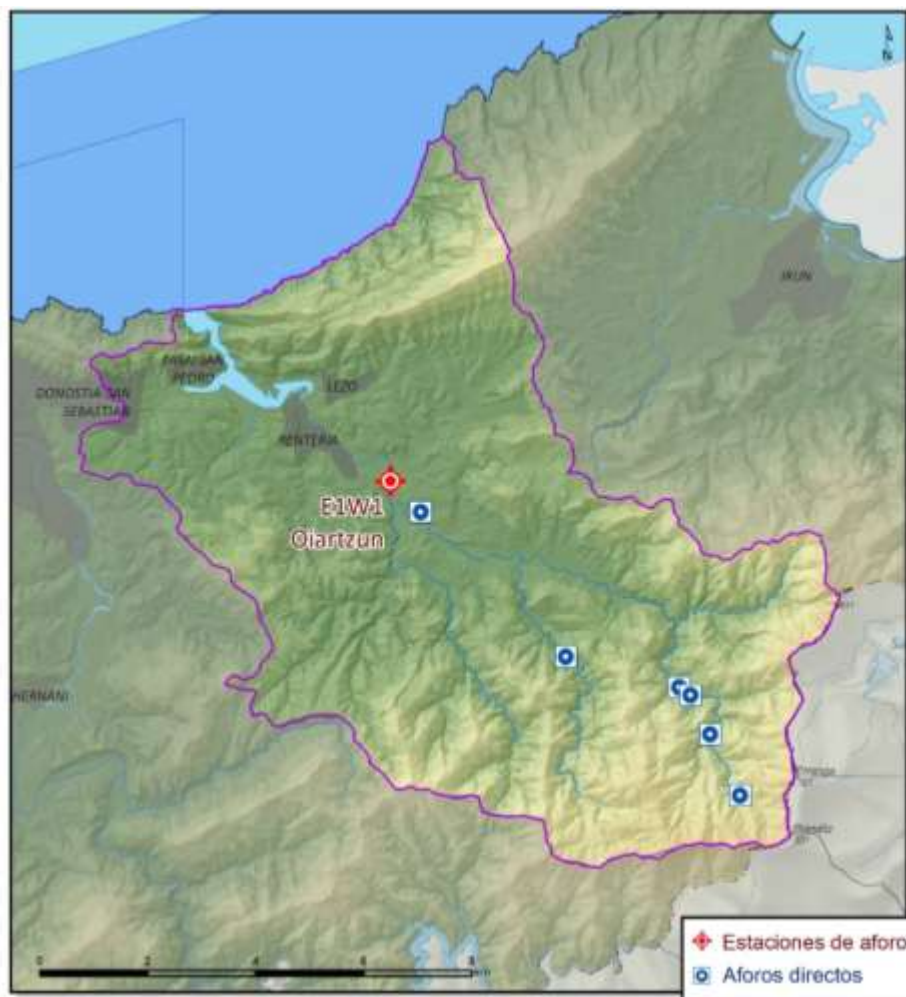
Figura 2 Ubicación de la estación de aforo y los afloramientos directos realizados en la Unidad Hidrológica Oiartzun. Tal y como se describe en la siguiente tabla, en la estación de aforo E1W1 Oiartzun, **se cumple el caudal ecológico** todos los días en los que dispone de información de aforo.

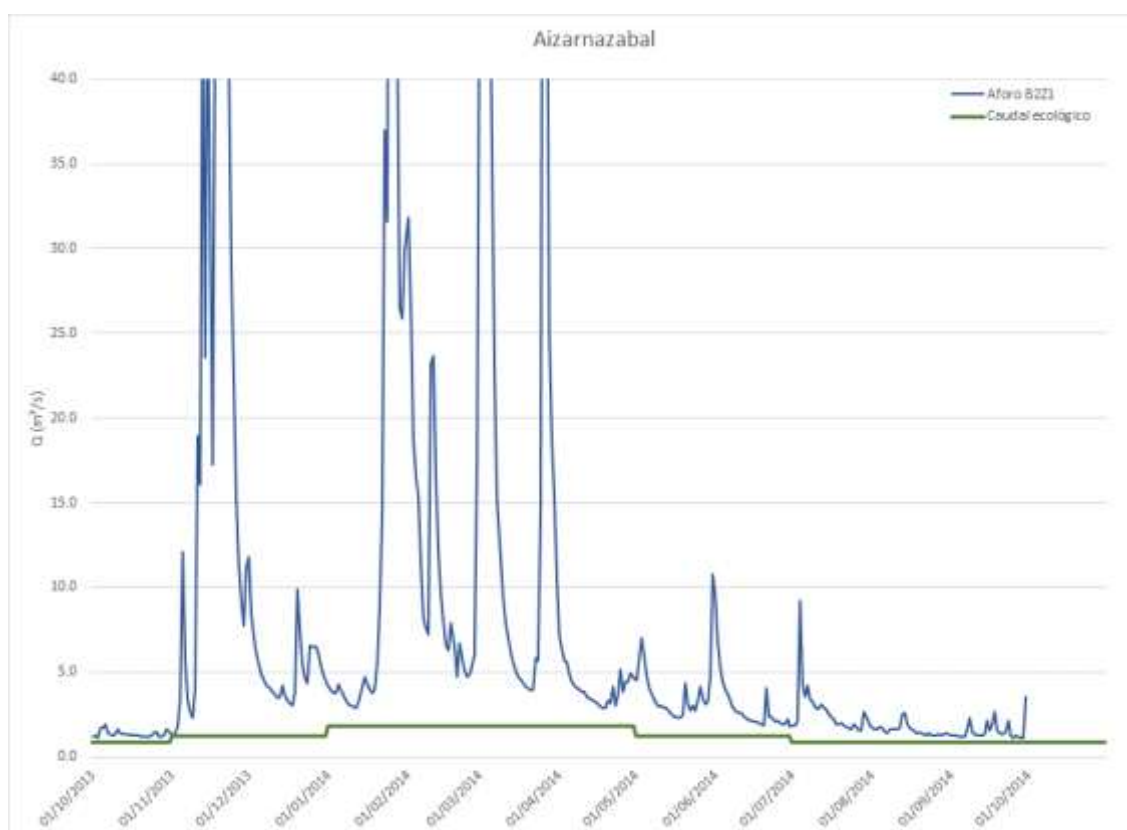
Figura 9 Hidrograma de la estación de aforos B2Z1 Aizarnazabal. Año hidrológico 2013-2014.

A la vista de los resultados obtenidos se estima que **en las estaciones de Barrendiola, Ibaieder, Aizarnazabal y Matxinbenta se cumple el caudal ecológico, mientras que en Aitzu no se cumple.**

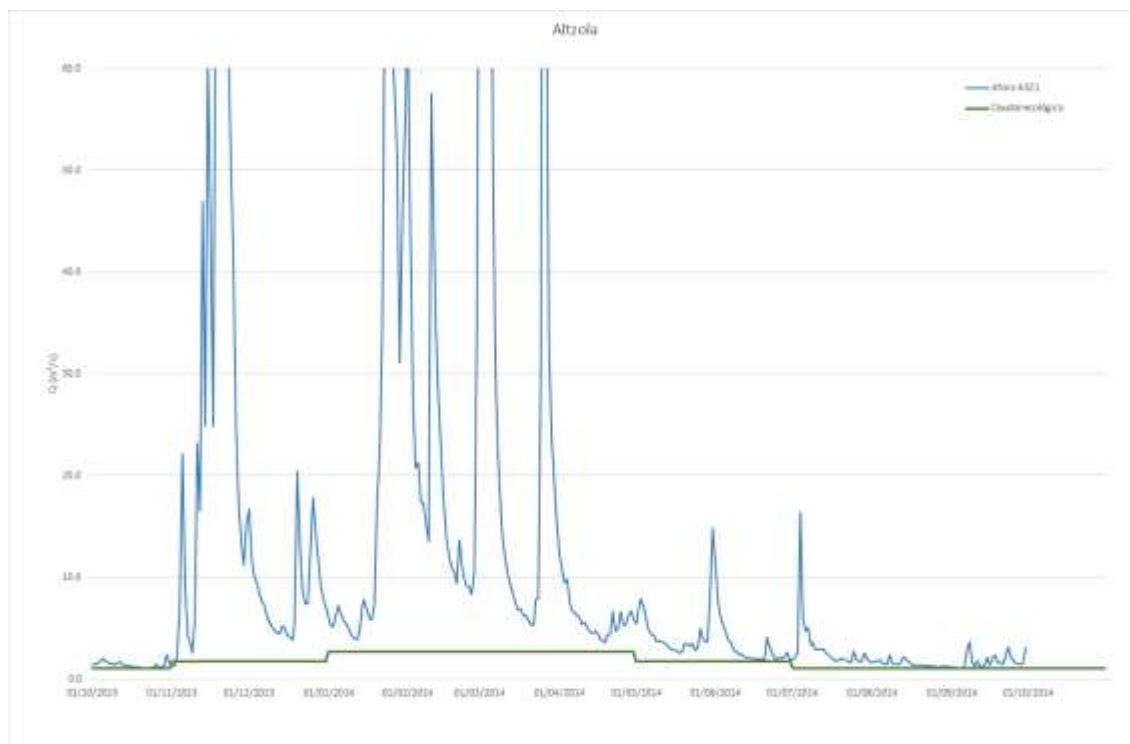
Figura 14 Hidrograma de la estación de aforos A3Z1 Altzola. Año hidrológico 2013-2014.

A la vista de los resultados obtenidos se concluye que se concluye que **en las estaciones de San Prudentzio, Aixola y Altzola se cumple el caudal ecológico, mientras que en Oñati no se cumple.**

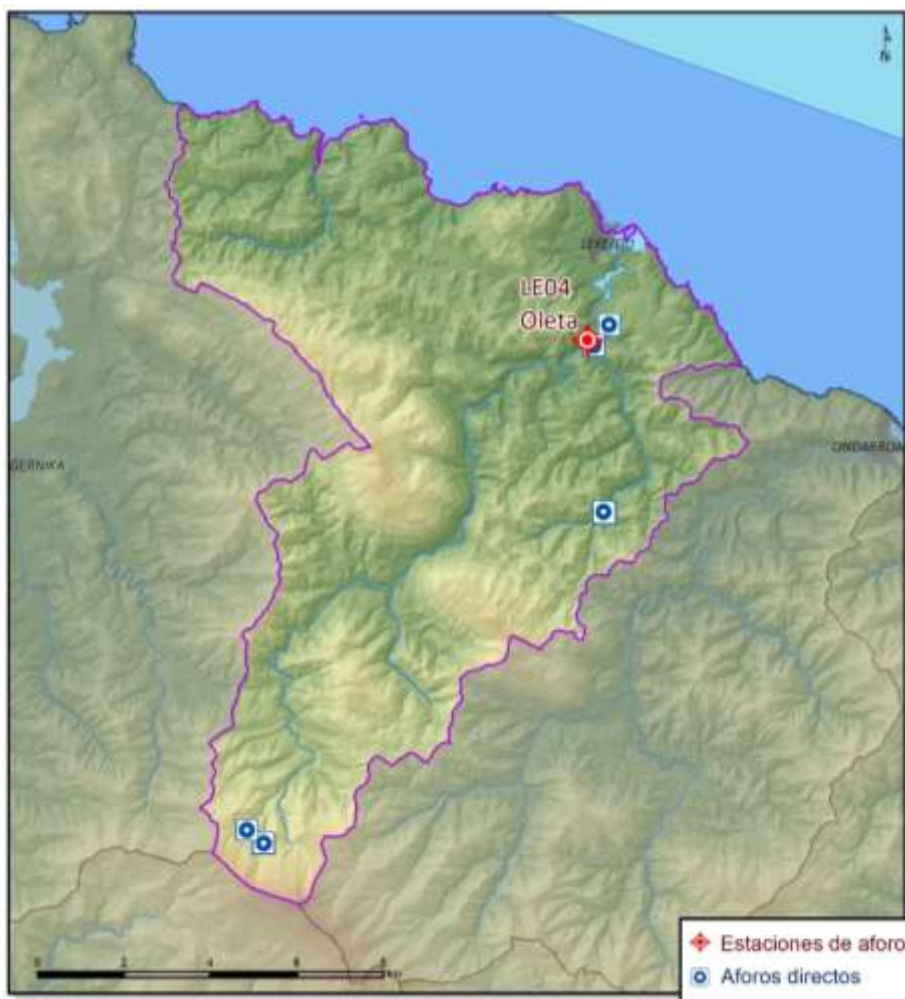
Figura 17 Ubicación de la estación de aforo y los afloramientos directos realizados en la Unidad Hidrológica Lea.

En cuanto a las tomas controladas, se han detectado **incumplimientos puntuales en el cauce del Lea aguas abajo de la citada estación y en el Arbina.** Además, si consideráramos que el proceso de concertación de caudales ecológicos estuviera finalizado y fueran de aplicación a todos los aprovechamientos los regímenes determinados en el Plan Hidrológico, habría que añadir un incumplimiento puntual en la cabecera del Lea.

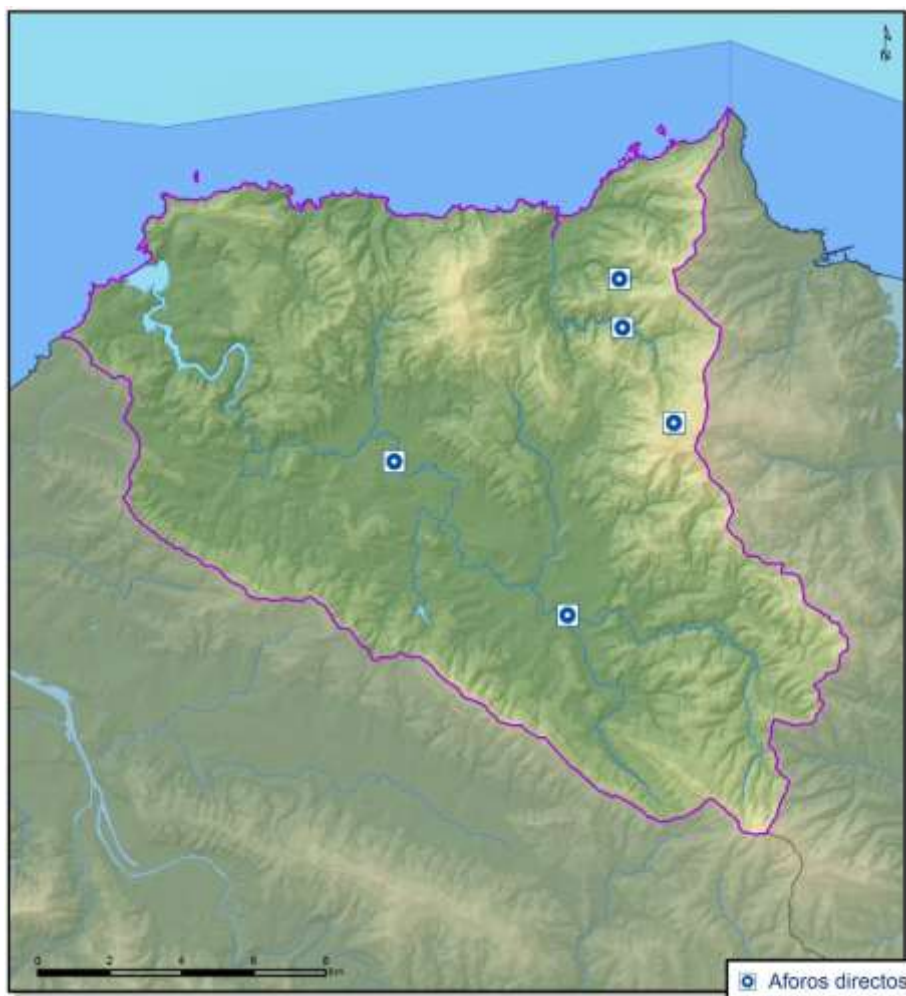
Figura 22 Ubicación de los aforos directos realizados en la Unidad Hidrológica Butroe.

Los resultados obtenidos concluyen **incumplimientos puntuales en la cuenca del Estepona**.
