## Azkorri

### 1.1. DESCRIPCIÓN DE LA ZONA DE BAÑO

#### 1.1.1. Localización y características generales

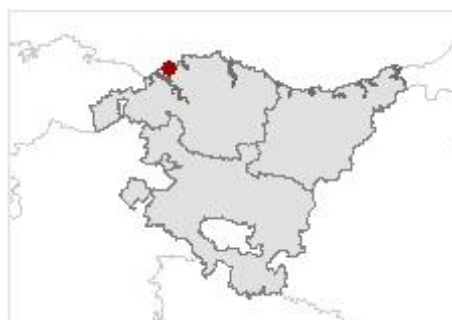
Figura 1 Azkorri. Localización de la playa. Se incluye la localización de los distintos elementos de la playa.

La playa de Azkorri, también llamada playa de Gorrondatxe, se sitúa entre el final del cantil de punta Galea y punta Azkorri, en la masa de agua costera Cantabria-Matxitxako (Figura 1). Se ubica en el municipio de Getxo (Bizkaia), en el barrio de Santa María (BWID: ES21300044M48044B).

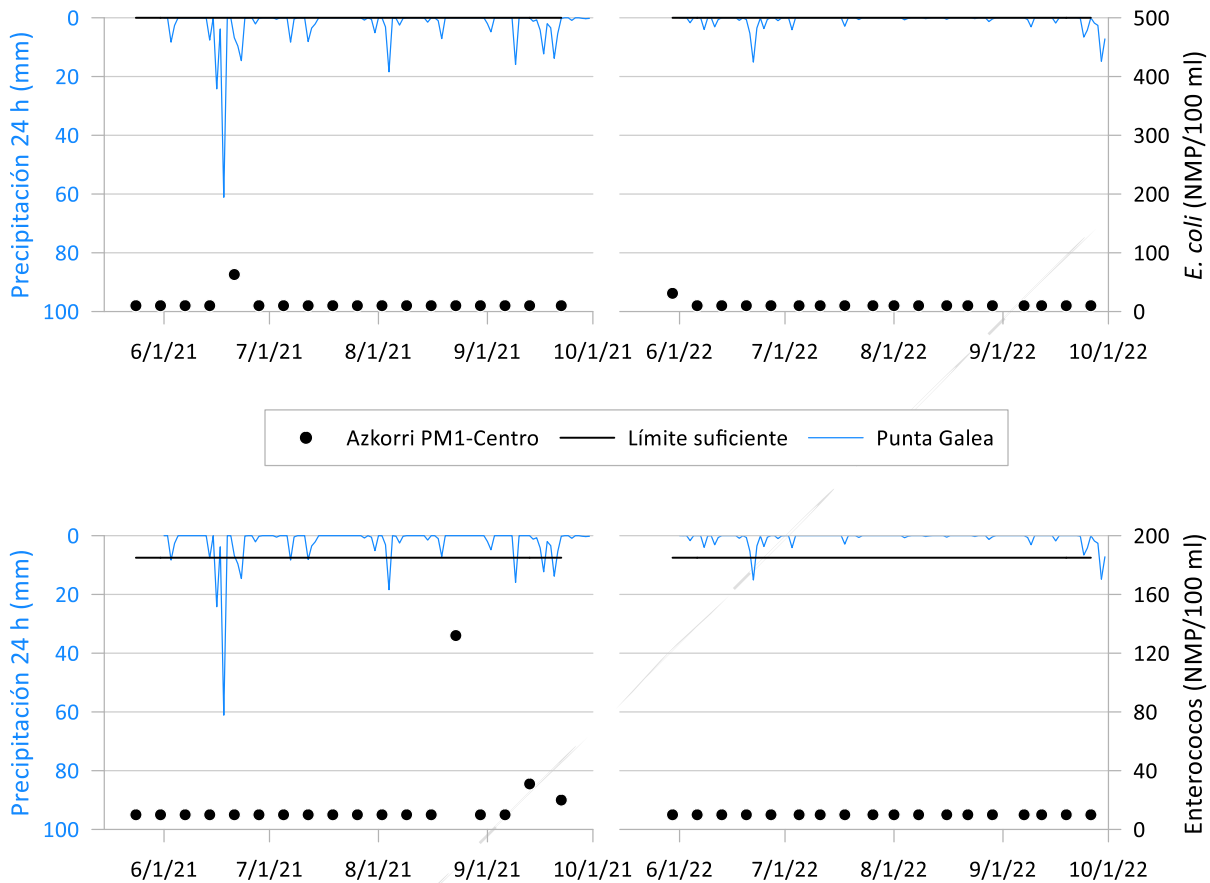
Figura 5 Azkorri. Evolución de la concentración de *Escherichia coli* (*E. coli*) (arriba) y enterococos intestinales (Ent. intestinales) (abajo) en el punto de muestreo para el control sanitario (PM). Periodo 2021-2022. Se incluyen también los datos de precipitación acumulada en 24 horas (mm) en la estación Punta Galea (Fuente: Euskalmet). NMP: Número más probable.

25/09/2020 y se prohibió el baño en todas las playas de Bizkaia al no poder garantizar la calidad del agua ante los avisos amarillos por lluvia intensa para todo el fin de semana emitidos por el Departamento de Seguridad. El lunes 28, en muestreo extraordinario de seguimiento, se mantuvo la prohibición en Azkorri por superación de los límites establecidos para la calidad suficiente. Este tipo de incidencias no se han observado en 2021 y 2022 (Figura 5).
