Muriola

1.1. DESCRIPCIÓN DE LA ZONA DE BAÑO

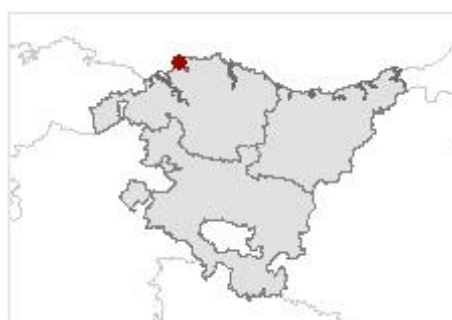
Figura 1 Muriola. Localización de la playa. Se incluye la localización de los distintos elementos de la playa.

La playa de Muriola se localiza en la zona noroeste del estuario del Butroe (masa de agua de transición del Butroe) (Figura 1) y fue generada artificialmente por la arena silíceosa de una cantera cercana. Se ubica en el municipio de Barrika (Bizkaia) (BWID: ES201300014M48014A).

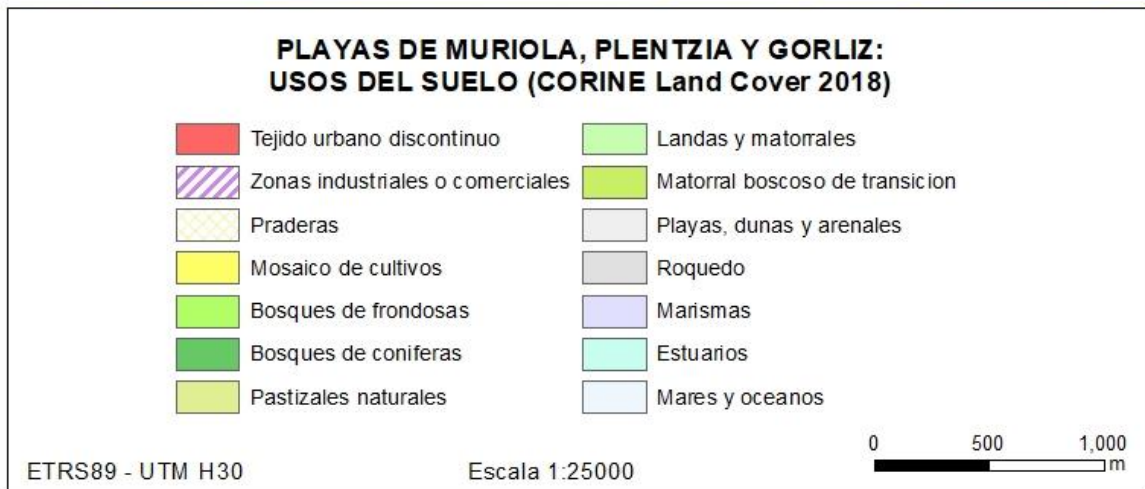
Figura 2 Principales usos del suelo en las inmediaciones de las playas de Muriola, Plentzia y Gorkiz. Fuente: CORINE Land Cover 2018, CNIG.

Los usos rurales y urbanos son los principales usos del suelo de la zona contigua a la playa de Muriola, al igual que en las playas de Plentzia y Gorniz. El 20% del área representada en la Figura 2 bosques (de frondosas y coníferas) y alrededor del 16% está clasificado como tejido urbano discontinuo (CORINE Land Cover 2018).

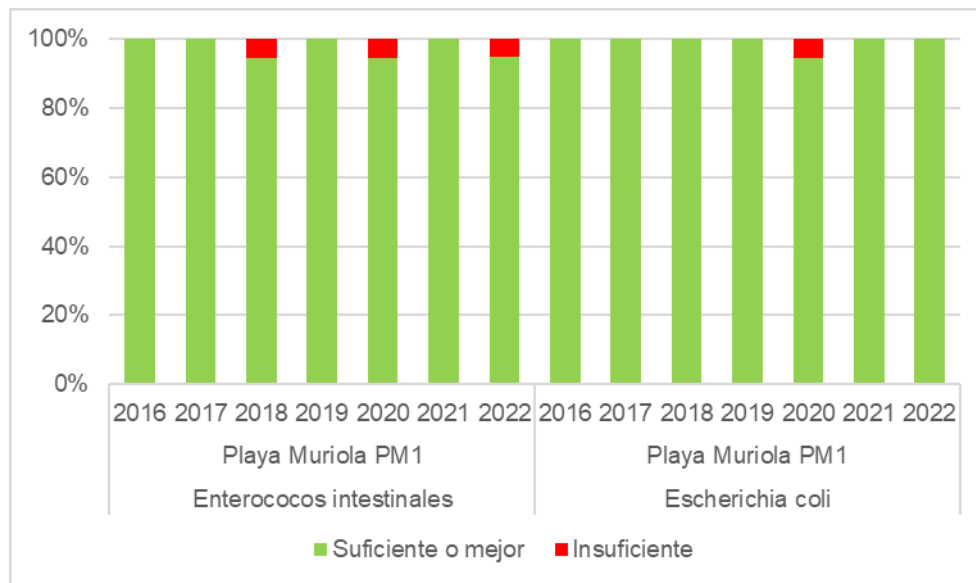
Figura 4 Muriola. Porcentaje de muestras recogidas en el punto de muestreo de calidad sanitaria con calidad suficiente o mejor e insuficiente para *E. coli* y enterococos intestinales, entre 2016 y 2022.

Los límites de calidad suficiente (Real Decreto 1341/2007, anexo I) se han superado puntualmente (11/06/2018, 28/09/2020 y 29/08/2022) en el punto de muestreo de calidad sanitaria de la playa de Muriola. De hecho, entre 2016 y 2022, un máximo del 5% de las muestras recogidas anualmente ha superado dichos límites (Figura 4).
