## Plentzia

### 1.1. DESCRIPCIÓN DE LA ZONA DE BAÑO

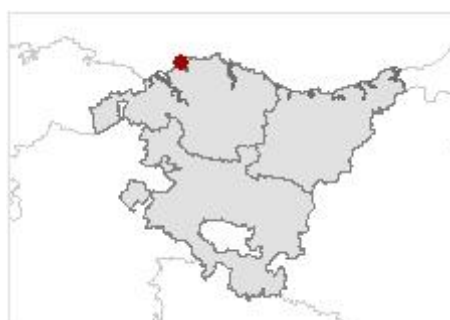
Figura 1 Plentzia. Localización de la playa. Se incluye la localización de los distintos elementos de la playa.

La playa de Plentzia se localiza en el estuario del Butroe (masa de agua de transición del Butroe) (Figura 1). Limita al oeste con la desembocadura del río Butroe, de la cual se separa por medio de un espigón, y por el este con la playa de Gorliz, separadas ambas por un pequeño espigón y el antiguo sanatorio. Se ubica en el municipio de Plentzia (Bizkaia) (BWID: ES21300077M48077A).

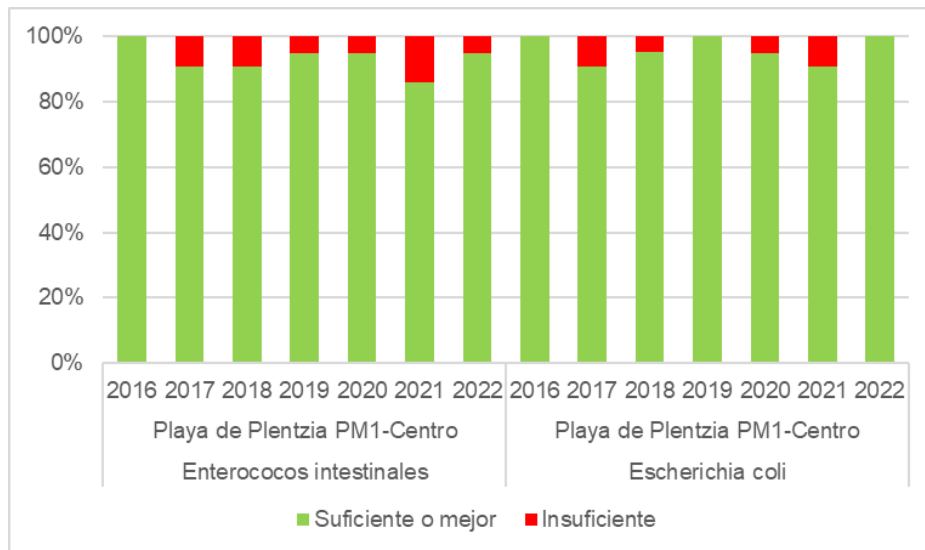
Figura 4 Plentzia. Porcentaje de muestras recogidas en el punto de muestreo de calidad sanitaria con calidad suficiente o mejor e insuficiente para *E. coli* y enterococos intestinales, entre 2016 y 2022.

Los límites de calidad suficiente (Real Decreto 1341/2007, anexo I) se han superado en varias ocasiones en B-BU01, y también en B-BU03 y B-BU04. En estas circunstancias se registró un aumento de recuentos microbiológicos en el punto de muestreo de calidad sanitaria de la playa de Plentzia, pero la calidad de las aguas de baño se clasificó sólo puntualmente como de calidad insuficiente. De hecho, entre 2016 y 2022, un máximo del 14% de las muestras recogidas anualmente ha superado dichos límites (Figura 4).

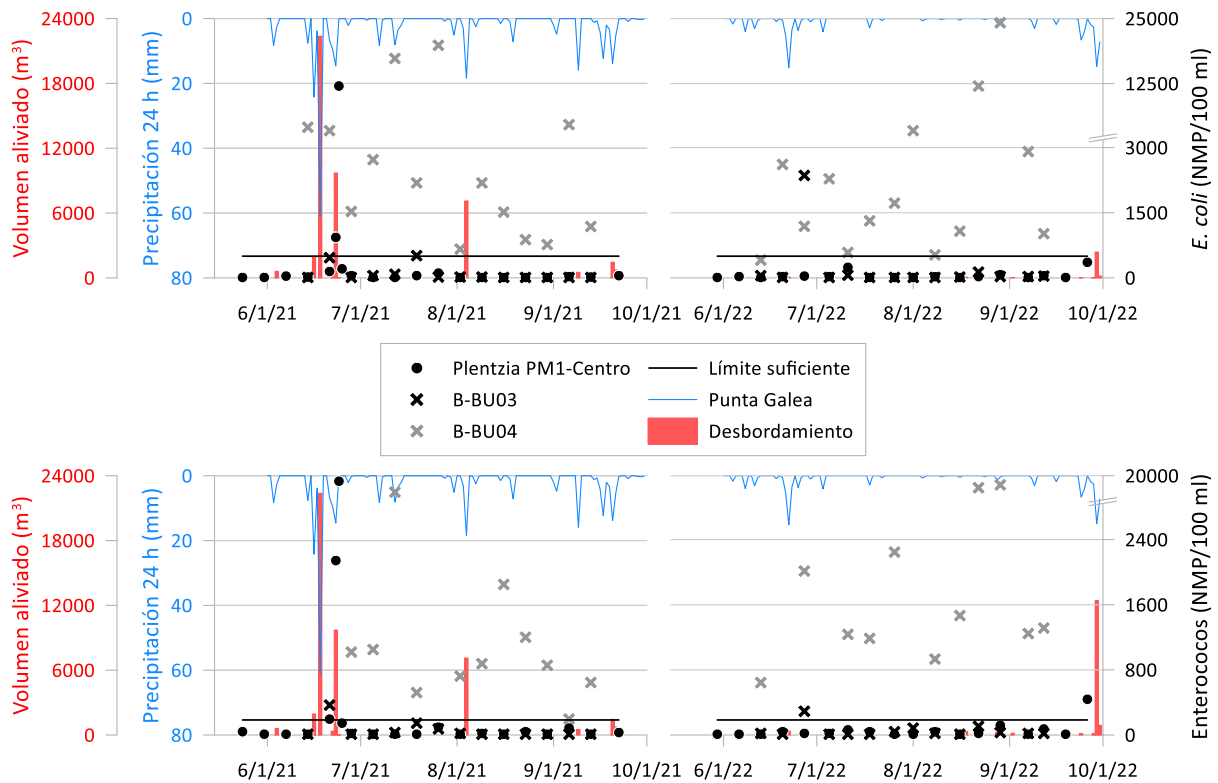
Figura 5 Plentzia. Evolución de la concentración de *Escherichia coli* (*E. coli*) (arriba) y enterococos intestinales (Ent. intestinales) (abajo) en el punto de muestreo para el control sanitario (PM) y los puntos de control ambiental (B-BU03 y B-BU04). Periodo 2021-2022. Se incluyen también los datos de precipitación acumulada en 24 horas (mm) en la estación Punta Galea (Fuente: Euskalmet) y el volumen aliviado (m<sup>3</sup>) en los puntos de desbordamiento del sistema de saneamiento del Bajo Butroe (Fuente: Agencia Vasca del Agua). NMP: Número más probable.

El protocolo de actuación previsto para el seguimiento de la contaminación establece que ante incidentes como precipitaciones intensas se comunica la situación a los organismos competentes y se procede a la prohibición de baño de forma preventiva. Este protocolo se activó en Plentzia, por ejemplo, el 21/06/2021 tras la superación de los límites establecidos en la normativa, tanto en el punto de control sanitario como en los puntos de control ambiental, como consecuencia de las precipitaciones y del desbordamiento del sistema de saneamiento el día 18/06/2021 (22.368 m<sup>3</sup>). Se procedió al remuestreo los días siguientes, pero como durante esos días también se registraron precipitaciones intensas en la cuenca del Butroe y se comunicaron alivios importantes (en torno a 10.000 m<sup>3</sup>) en los puntos de desbordamiento de la aglomeración del Bajo Butroe, hasta el 26/06/2021 no se volvió a la situación de Baño Libre (Figura 5). El 26/09/2022, precipitaciones moderadas acompañadas de episodios de mareas vivas han sido responsables de incumplimientos detectados en Plentzia (Figura 5).
