## Gorliz

### 1.1. DESCRIPCIÓN DE LA ZONA DE BAÑO

#### 1.1.1. Localización y características generales

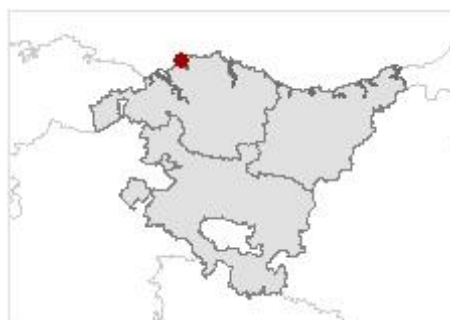
Figura 1 Gorliz. Localización de la playa. Se incluye la localización de los distintos elementos de la playa y la delimitación de la Zona de Especial Conservación (ZEC) Dunas de Astondo (ES2130004) (Gobierno Vasco).

La playa de Gorliz se localiza en el estuario del Butroe (masa de agua de transición del Butroe) (Figura 1). Limita con la playa de Plentzia por su extremo oeste y con las estribaciones del Cabo Villano por el este. Se ubica en el municipio de Gorliz (Bizkaia) (BWID: ES21300043M48043A).

En cuanto a la vegetación, la playa de Gorliz presenta dunas vegetadas que forman parte de la ZEC “Astondoko haremunak/Dunas de Astondo” (ES2130004). A pesar de su pequeño tamaño, la ZEC constituye uno de los espacios naturales más importantes para la conservación de los hábitats asociados a arenales costeros en la CAPV (Figura 1). En ellos se encuentran hábitats de interés
