## Saturraran

### 1.1. DESCRIPCIÓN DE LA ZONA DE BAÑO

#### 1.1.1. Localización y características generales

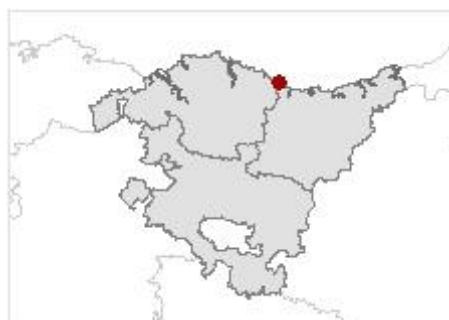
Figura 1 Saturrarán. Localización de la playa. Se incluye la localización de los distintos elementos de la playa.

La playa de Saturraran se localiza entre la regata Mijoa y la punta de Saturraran, en la parte externa del estuario del Artibai, en la masa de agua de transición del Artibai (Figura 1). Se ubica en el municipio de Mutriku (Gipuzkoa) (BWID: ES21200056M20056D).

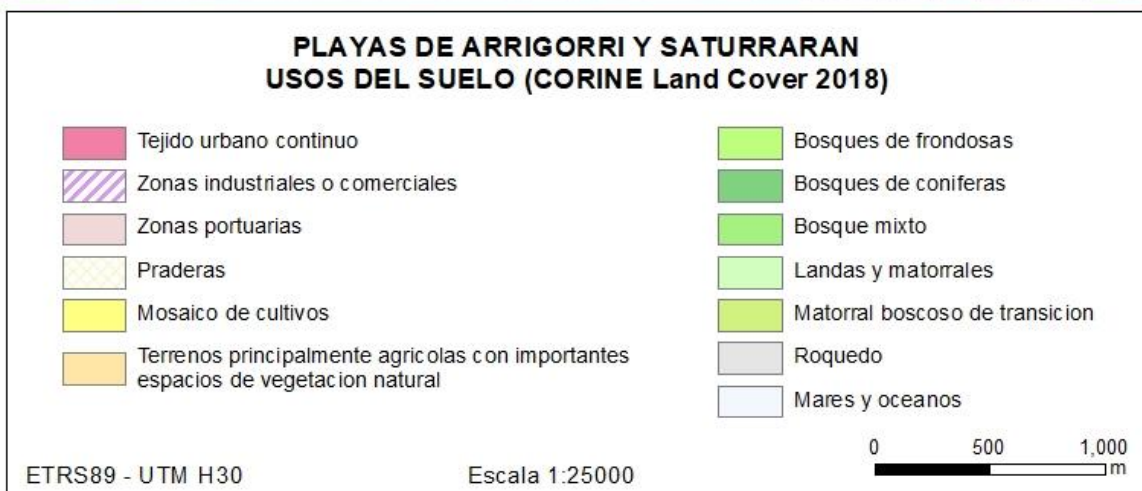
Figura 2 Principales usos del suelo en las inmediaciones de las playas de Saturrarán y Arrigorri. Fuente: CORINE Land Cover 2018, CNIG.

Los usos rurales son los principales usos del suelo de la zona contigua a la playa de Saturrarán, al igual que en la playa de Saturrarán. El 60% del área representada en la Figura 2 está ocupado por bosques (de frondosas, de coníferas y mixtos), alrededor del 2% está clasificado como tejido urbano continuo y el 1% como zonas portuarias. Tanto el área urbana como la portuaria se localizan en la zona más próxima a la playa (CORINE Land Cover 2018).

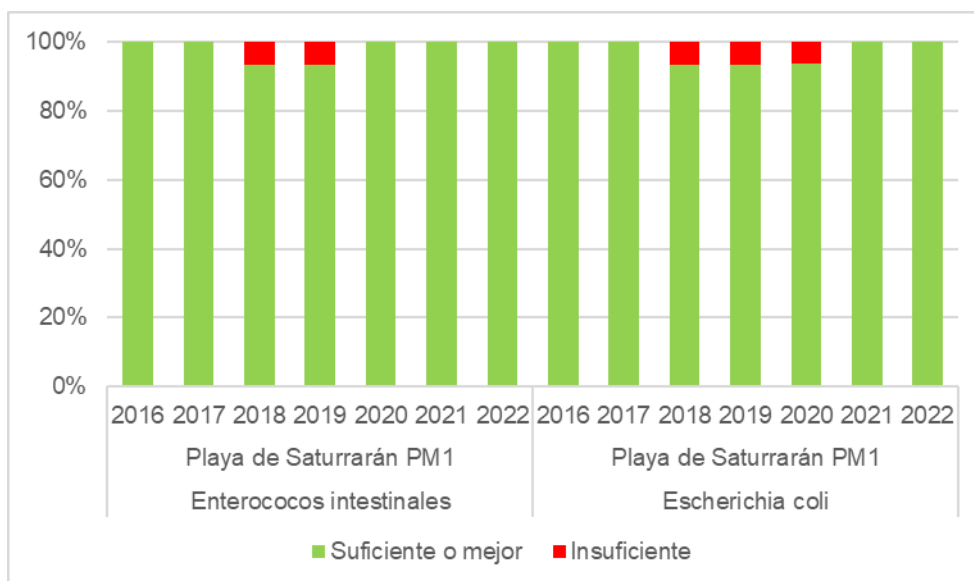
Figura 4 Saturrarán. Porcentaje de muestras recogidas en el punto de muestreo de calidad sanitaria con calidad suficiente o mejor e insuficiente para *E. coli* y enterococos intestinales, entre 2016 y 2022.

Los límites de calidad suficiente (Real Decreto 1341/2007, anexo I) se han superado en varias ocasiones en los puntos de control ambiental, evidenciando que el río Artibai y la regata Mijoa son un foco de contaminación. Sin embargo, en general, no se han detectado incumplimientos en el punto de muestreos (PM) de la playa de Saturrarán. De hecho, entre 2016 y 2022, hasta un máximo del 6% de las muestras recogidas anualmente en el punto de control sanitario de la playa de Saturrarán ha superado dichos límites (Figura 4).

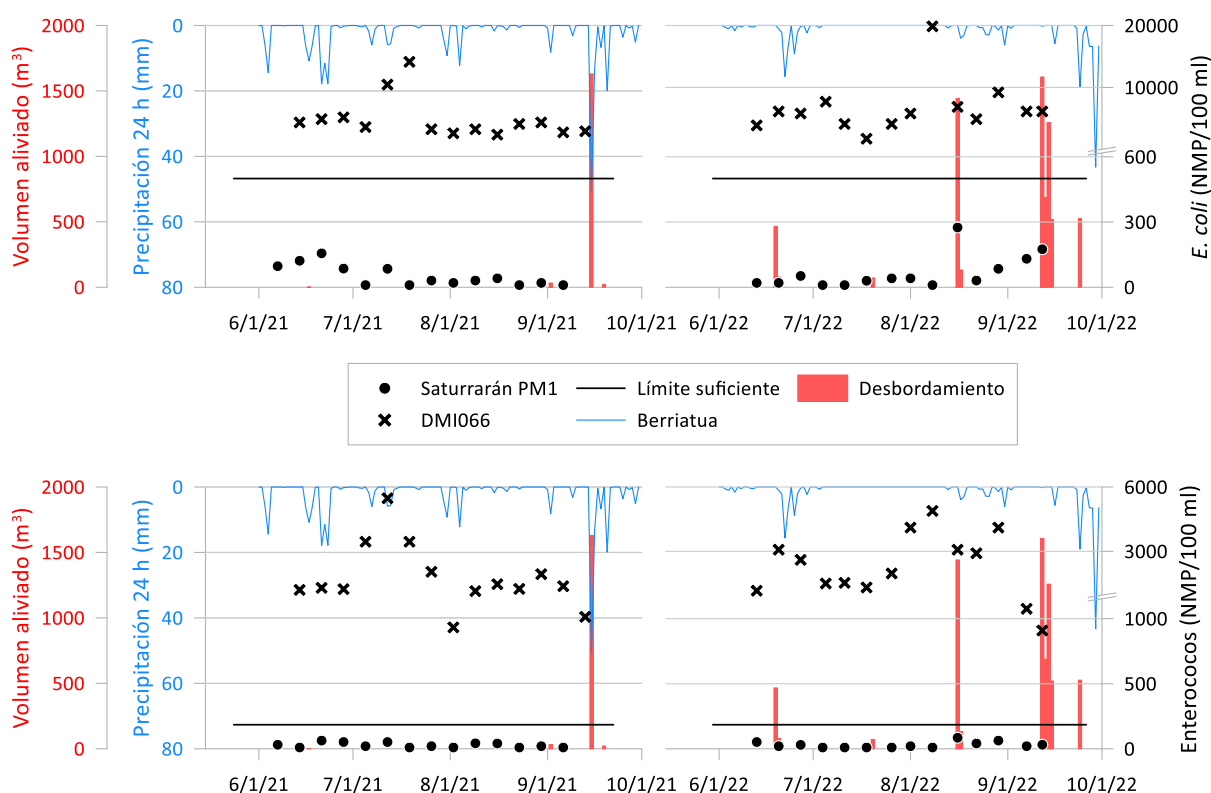
Figura 5 Saturrarán. Evolución de la concentración de *Escherichia coli* (*E. coli*) (arriba) y enterococos intestinales (Ent. intestinales) (abajo) en el punto de muestreo para el control sanitario (PM) y punto de control ambiental (DMI066). Periodo 2021-2022. Se incluyen también los datos de precipitación acumulada en 24 horas (mm) en la estación Berriatua (Fuente: Euskalmet) y el volumen aliviado (m<sup>3</sup>) en los puntos de desbordamiento del sistema de saneamiento de Ondarroa (Fuente: Agencia Vasca del Agua). NMP: Número más probable.

El protocolo de actuación previsto para el seguimiento de la contaminación establece que ante incidentes como precipitaciones intensas se comunica la situación a los organismos competentes y se procede a la prohibición de baño de forma preventiva. Este protocolo se activó en Arrigorri, por ejemplo, el 22/09/2021 tras la superación de los límites establecidos en la normativa en el punto de control sanitario ligada a una situación de lluvias persistentes en la comarca de Lea-Artibai desde el 16/09/2021. Sin embargo, en esa época la temporada de baño en la playa de Saturrarán ya estaba cerrada (Figura 5). En la playa de Saturrarán no ha habido incidencias en la temporada 2022.
