## Mutriku (Puerto)

### 1.1. DESCRIPCIÓN DE LA ZONA DE BAÑO

#### 1.1.1. Localización y características generales

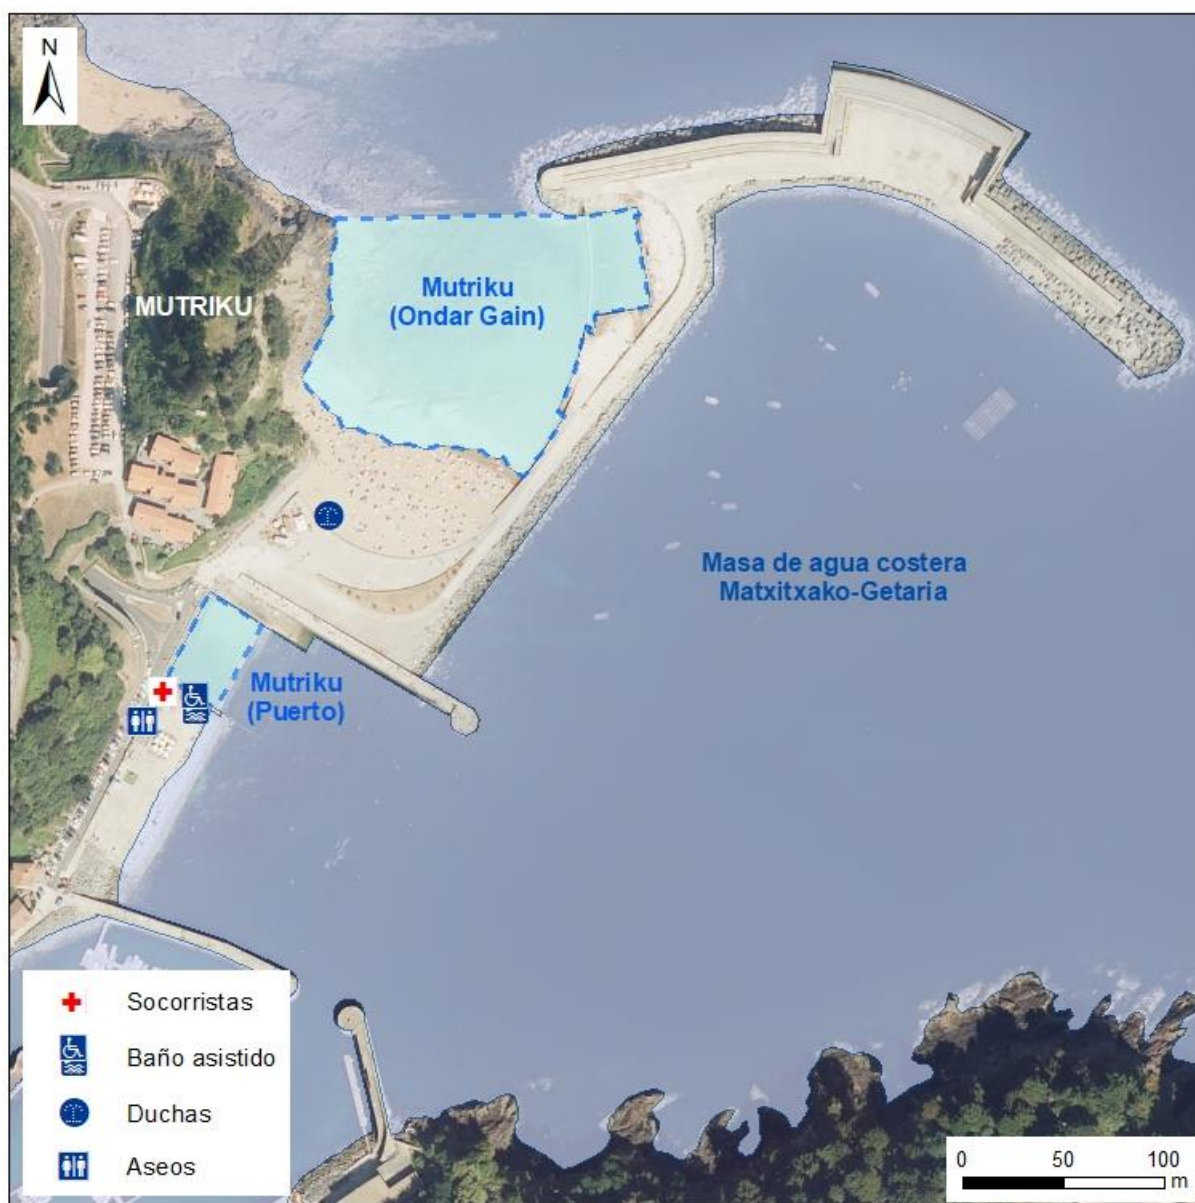
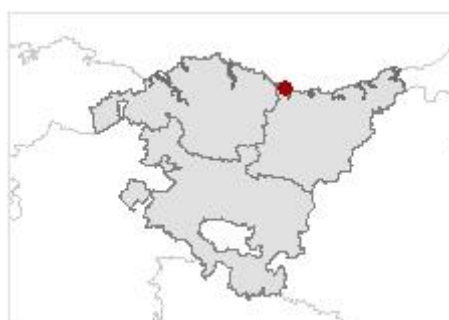
Figura 1 Mutriku (Puerto). Localización de la playa. Se incluye la localización de los distintos elementos de la playa.

Esta playa no está expuesta al oleaje por estar protegida por el espigón. Tiene una longitud de 48 m, una anchura de 30 m y una superficie de 1.440 m<sup>2</sup>, y cuenta con todo tipo de servicios (Figura 1). El grado de afluencia de usuarios en temporada estival es medio y durante la temporada de baño el acceso de animales domésticos a la playa está prohibido. Al tratarse de una instalación artificial, la piscina no alberga vegetación de interés.

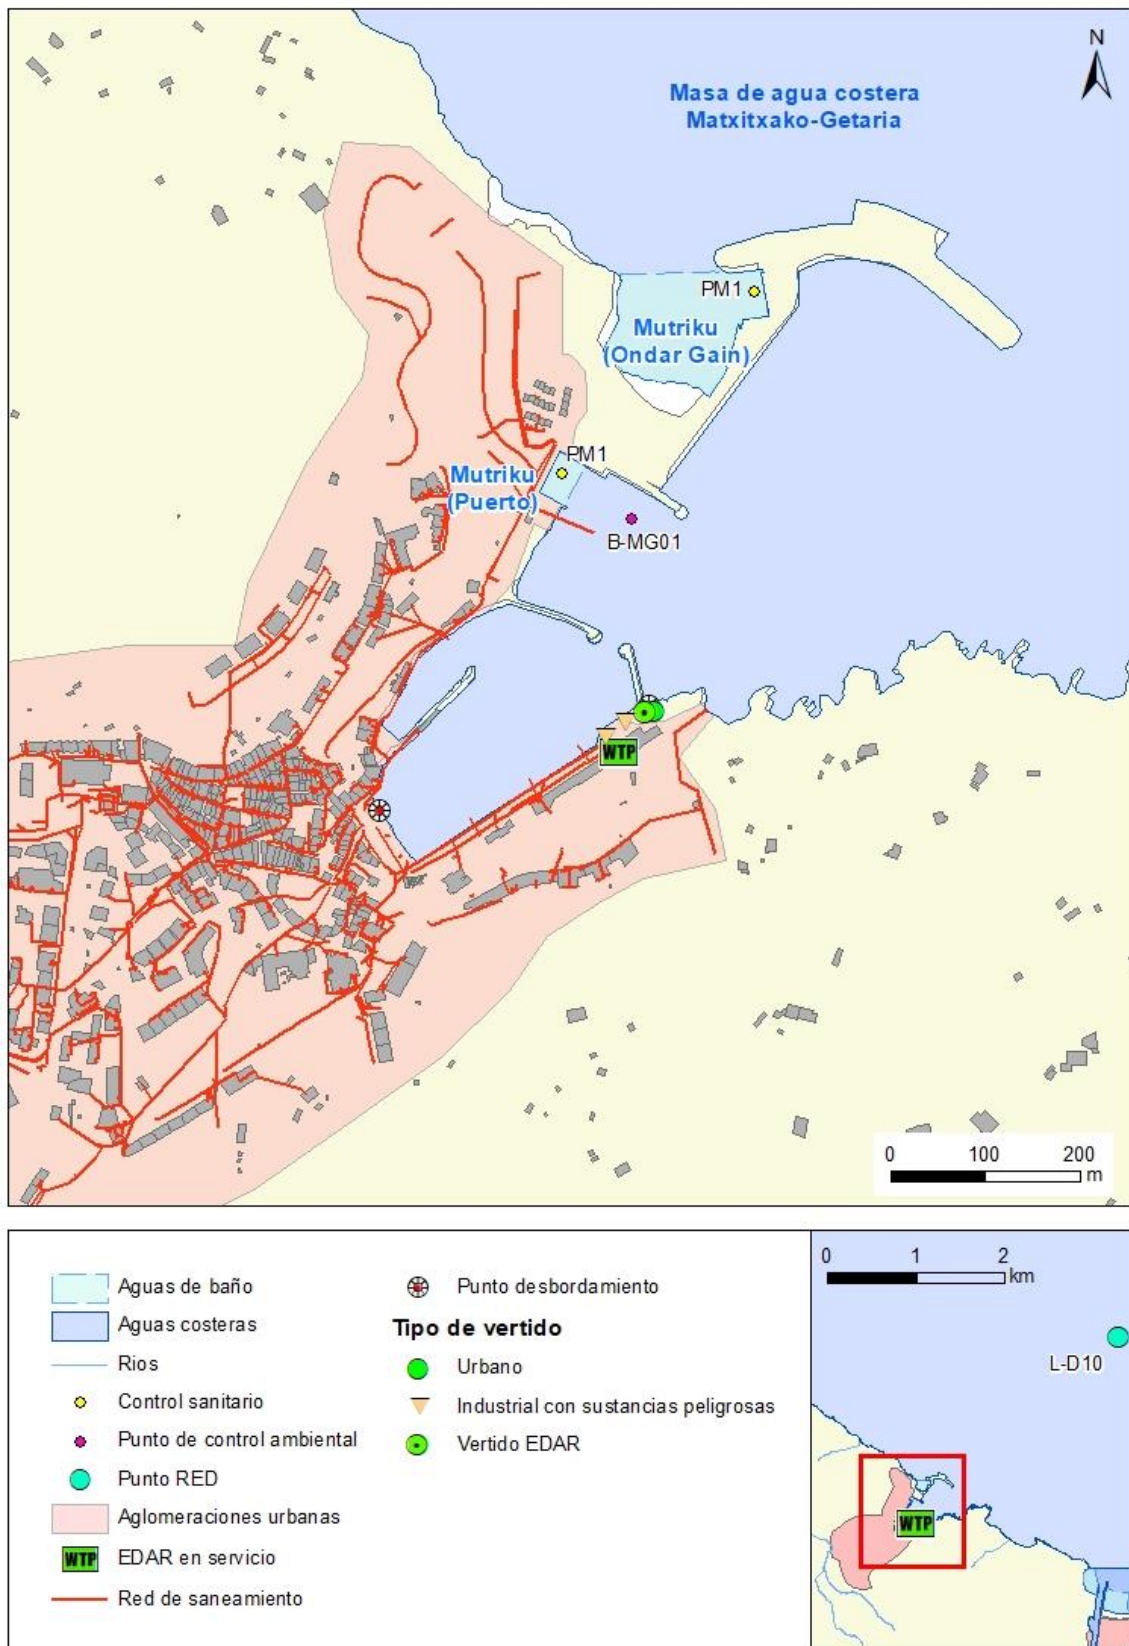
Figura 3 Mutriku (Puerto). Localización de los puntos de muestreo de calidad de agua de baño (PM), punto de control ambiental y punto de muestreo del programa de seguimiento del estado de las masas de agua de la Agencia Vasca del Agua (en adelante RED en la masa de agua costera Matxitxako-Getaria). Se incluye el esquema de saneamiento y los principales puntos de vertido (Fuente: Agencia Vasca del Agua). Escala aproximada 1:6.000.

Los principales episodios de contaminación de corta duración en la playa de Mutriku (Puerto) (Figura 3) pueden tener su origen en el sistema de saneamiento y depuración de aguas residuales urbanas generadas en la aglomeración Mutriku, incluyen:

La evaluación sanitaria de la playa de Mutriku (Puerto) que la Dirección de Salud Pública y Adicciones del Gobierno Vasco realiza en el punto de muestreo para control sanitario (Figura 3) indica una calificación anual de BUENA para las temporadas de baño del 2016 al 2018, y EXCELENTE para las de 2019 a 2022.

La Agencia Vasca del Agua en las temporadas de baño de 2016 a 2018 realizó el control ambiental en el área de influencia de las playas de Mutriku (Puerto) y Mutriku (Ondar Gain) mediante el punto de control ambiental B-MG01 (Figura 3), con frecuencia mensual. A partir de 2019 el control ambiental se lleva a cabo semanalmente durante la temporada de baño en este punto. Los límites de calidad suficiente (Real Decreto 1341/2007, anexo I) se han superado en varias ocasiones en el punto de control ambiental, evidenciando que el vertido de la EDAR de Mutriku es un foco de contaminación en la zona. Sin embargo, en las temporadas de baño 2021 y 2022 no se han detectado incumplimientos en el punto de muestreos (PM) de la playa de Mutriku (Puerto) (Figura 4, Figura 5), y tampoco se han registrado incidencias.

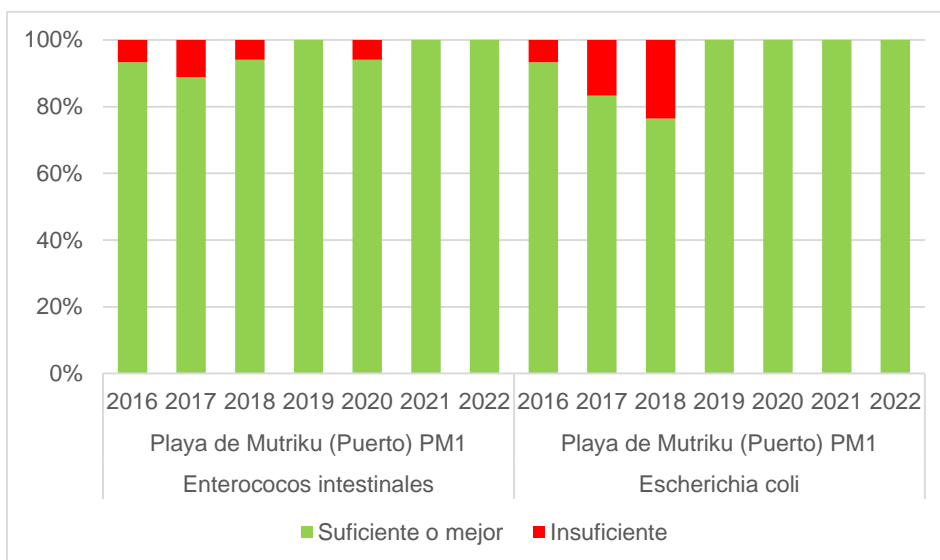
Figura 4 Mutriku (Puerto). Porcentaje de muestras recogidas en el punto de muestreo de calidad sanitaria con calidad suficiente o mejor e insuficiente para *E. coli* y enterococos intestinales, entre 2016 y 2022.
