Ondarbeltz

1.1. DESCRIPCIÓN DE LA ZONA DE BAÑO

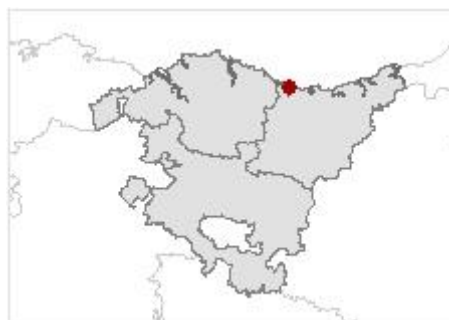
Figura 1 Ondarbeltz. Localización de la playa. Se incluye la localización de los distintos elementos de la playa.

La playa de Ondarbeltz se localiza entre punta Ipitxarri y la desembocadura del Deba, en masa de agua de transición del Deba (Figura 1). Se ubica en el municipio de Mutriku (Gipuzkoa) (BWID: ES21200056M20056A).

Compuesta por arena fina, tiene una longitud de 120 m, una anchura media de 83 m y una superficie media de 9.960 m². Es una playa semiurbana que cuenta con todo tipo de equipamientos, pero sin servicio de vigilancia (ver página web [Diputación Foral de Gipuzkoa](http://www.diputacionforal.gipuzkoa.net)) (Figura 1). El grado de afluencia de usuarios en temporada estival es, en general, bajo y durante la temporada de baño el acceso de animales domésticos a la playa está prohibido.

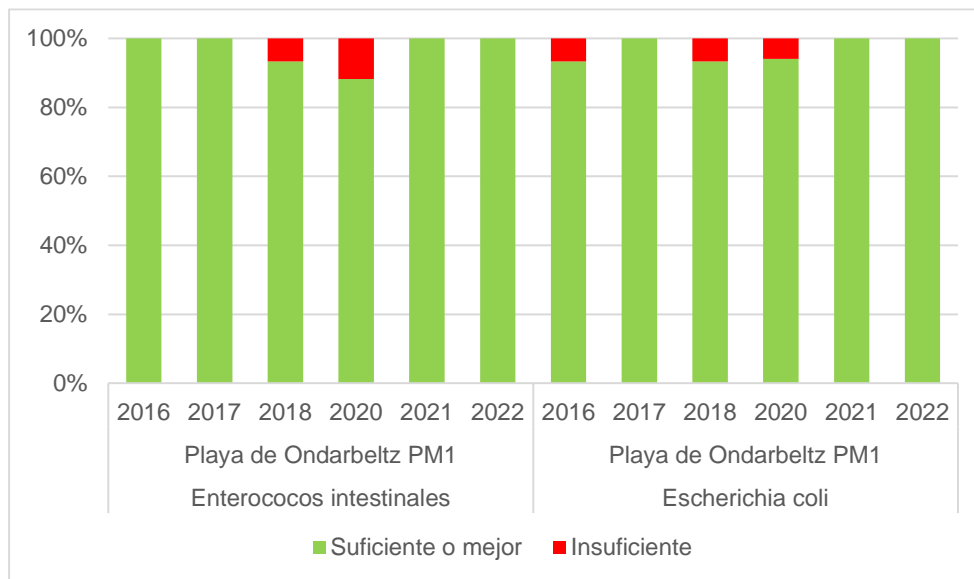
Figura 4 Ondarbeltz. Porcentaje de muestras recogidas en el punto de muestreo de calidad sanitaria con calidad suficiente o mejor e insuficiente para *E. coli* y enterococos intestinales, entre 2016 y 2022.

La Agencia Vasca del Agua en las temporadas de baño de 2016 a 2018 realizó el control ambiental en el área de influencia de las playas de Ondarbeltz y Deba mediante el punto de control ambiental B-DE01 (Figura 3), con frecuencia mensual. A partir de la temporada de baño 2023, el control ambiental se retomará semanalmente en un punto próximo al anterior (UTMXETRS89: 552272; UTMYETRS89: 4794002) y con igual código. Los límites de calidad suficiente (Real Decreto 1341/2007, anexo I) se han superado en varias ocasiones en este punto, evidenciando la influencia fluvial. Sin embargo, en las temporadas de baño 2021 y 2022 no se han detectado incumplimientos en el punto de muestreos (PM) de la playa de Ondarbeltz (Figura 4, Figura 5). En la playa de Ondarbeltz no ha habido incidencias en la temporada 2021 ni en 2022.

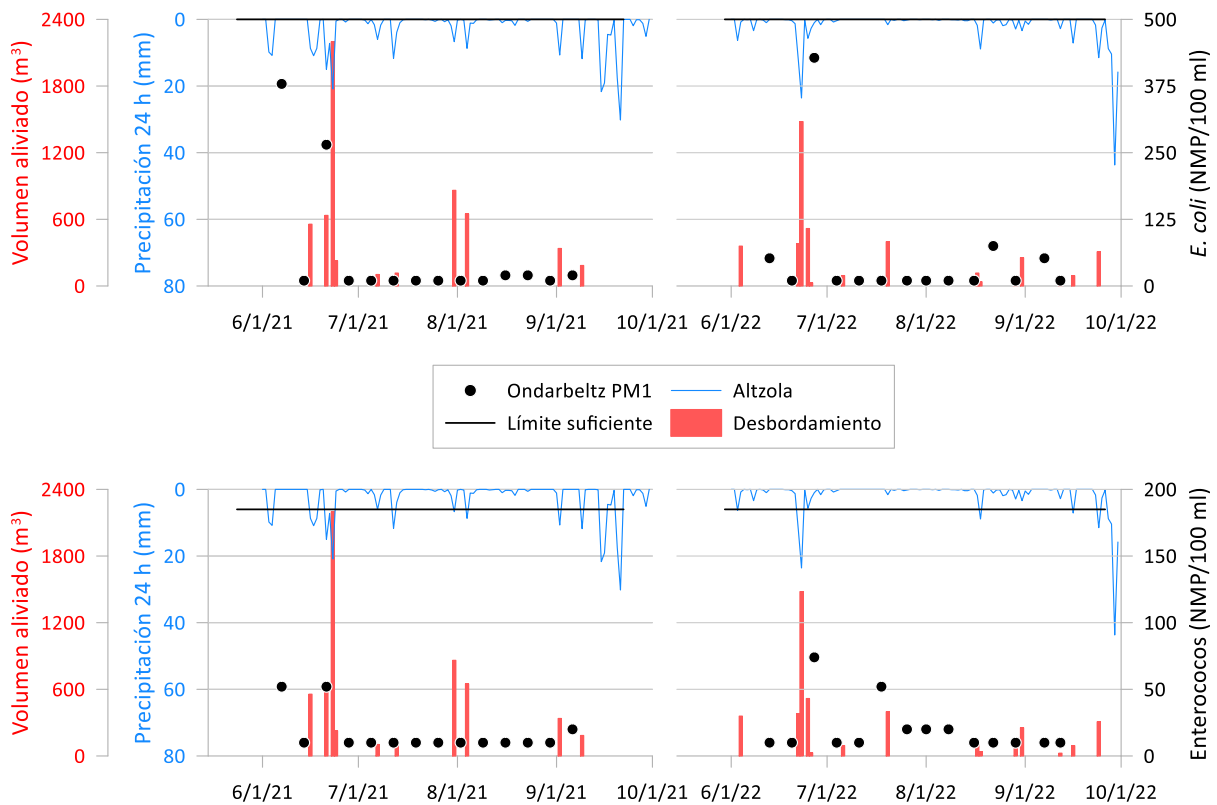
Figura 5 Ondarbeltz. Evolución de la concentración de *Escherichia coli* (*E. coli*) (arriba) y enterococos intestinales (Ent. intestinales) (abajo) en el punto de muestreo para el control sanitario (PM). Periodo 2021-2022. Se incluyen también los datos de precipitación acumulada en 24 horas (mm) en la estación Altzola (Fuente: Diputación Foral de Gipuzkoa) y el volumen aliviado (m³) en los puntos de desbordamiento del sistema de saneamiento de Deba (Fuente: Agencia Vasca del Agua). NMP: Número más probable.
