## Deba

### 1.1. DESCRIPCIÓN DE LA ZONA DE BAÑO

#### 1.1.1. Localización y características generales

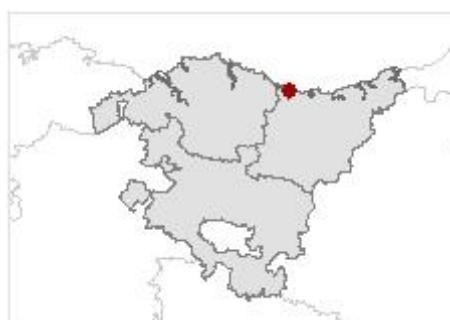
Figura 1 Deba. Localización de la playa. Se incluye la localización de los distintos elementos de la playa.

La playa de Deba, también conocida como playa de Santiago, se localiza al este del espigón que la separa de la desembocadura del río Deba, en masa de agua de transición del mismo nombre (Figura 1). Se ubica en el municipio de Deba (Gipuzkoa) (BWID: ES21200029M20029A).

Compuesta por arena fina, tiene una longitud de 400 m, una anchura media de 120 m y una superficie media de 53.980 m<sup>2</sup>. Es una playa urbana que cuenta con todo tipo de servicios (ver página web [Diputación Foral de Gipuzkoa](#)) (Figura 1). El grado de afluencia de usuarios en temporada estival es alto. Esta playa cuenta con el certificado ISO 14001 de Sistema de Gestión Ambiental de la playa desde 2003. Por otro lado, el acceso de animales domésticos a la playa está prohibido durante la temporada de baño.

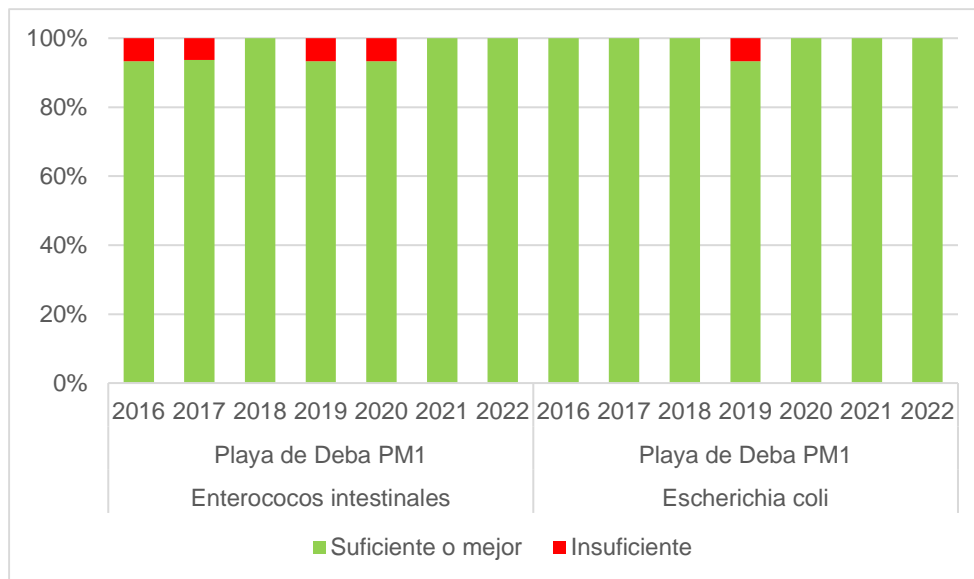
Figura 4 Deba. Porcentaje de muestras recogidas en el punto de muestreo de calidad sanitaria con calidad suficiente o mejor e insuficiente para *E. coli* y enterococos intestinales, entre 2016 y 2022.

La Agencia Vasca del Agua en las temporadas de baño de 2016 a 2018 realizó el control ambiental en el área de influencia de las playas de Deba y Deba mediante el punto de control ambiental B-DE01 (Figura 3), con frecuencia mensual. A partir de la temporada de baño 2023, el control ambiental se retomará semanalmente en un punto próximo al anterior (UTMXETRS89: 552272; UTM YETRS89: 4794002) y con igual código. Los límites de calidad suficiente (Real Decreto 1341/2007, anexo I) se han superado en varias ocasiones en este punto, evidenciando la influencia fluvial. Sin embargo, en las temporadas de baño 2021 y 2022 no se han detectado incumplimientos en el punto de muestreo (PM) de la playa de Deba (Figura 4, Figura 5).
