Hondarribia

1.1. DESCRIPCIÓN DE LA ZONA DE BAÑO

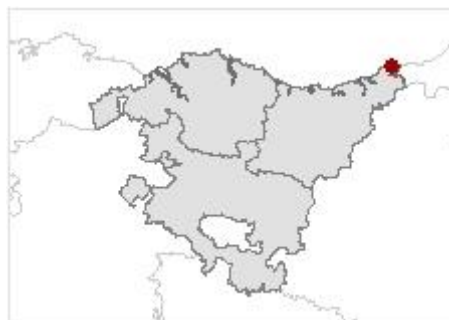
Figura 1 Hondarrabia. Localización de la playa. Se incluye la localización de los distintos elementos de la playa.

La playa de Hondarribia se localiza al sudeste del cabo Higer y al oeste de la desembocadura del río Bidasoa, en la masa de agua de transición del Bidasoa (Figura 1). Se ubica en el municipio de Hondarribia (Gipuzkoa) (BWID: ES21200036M20036A).

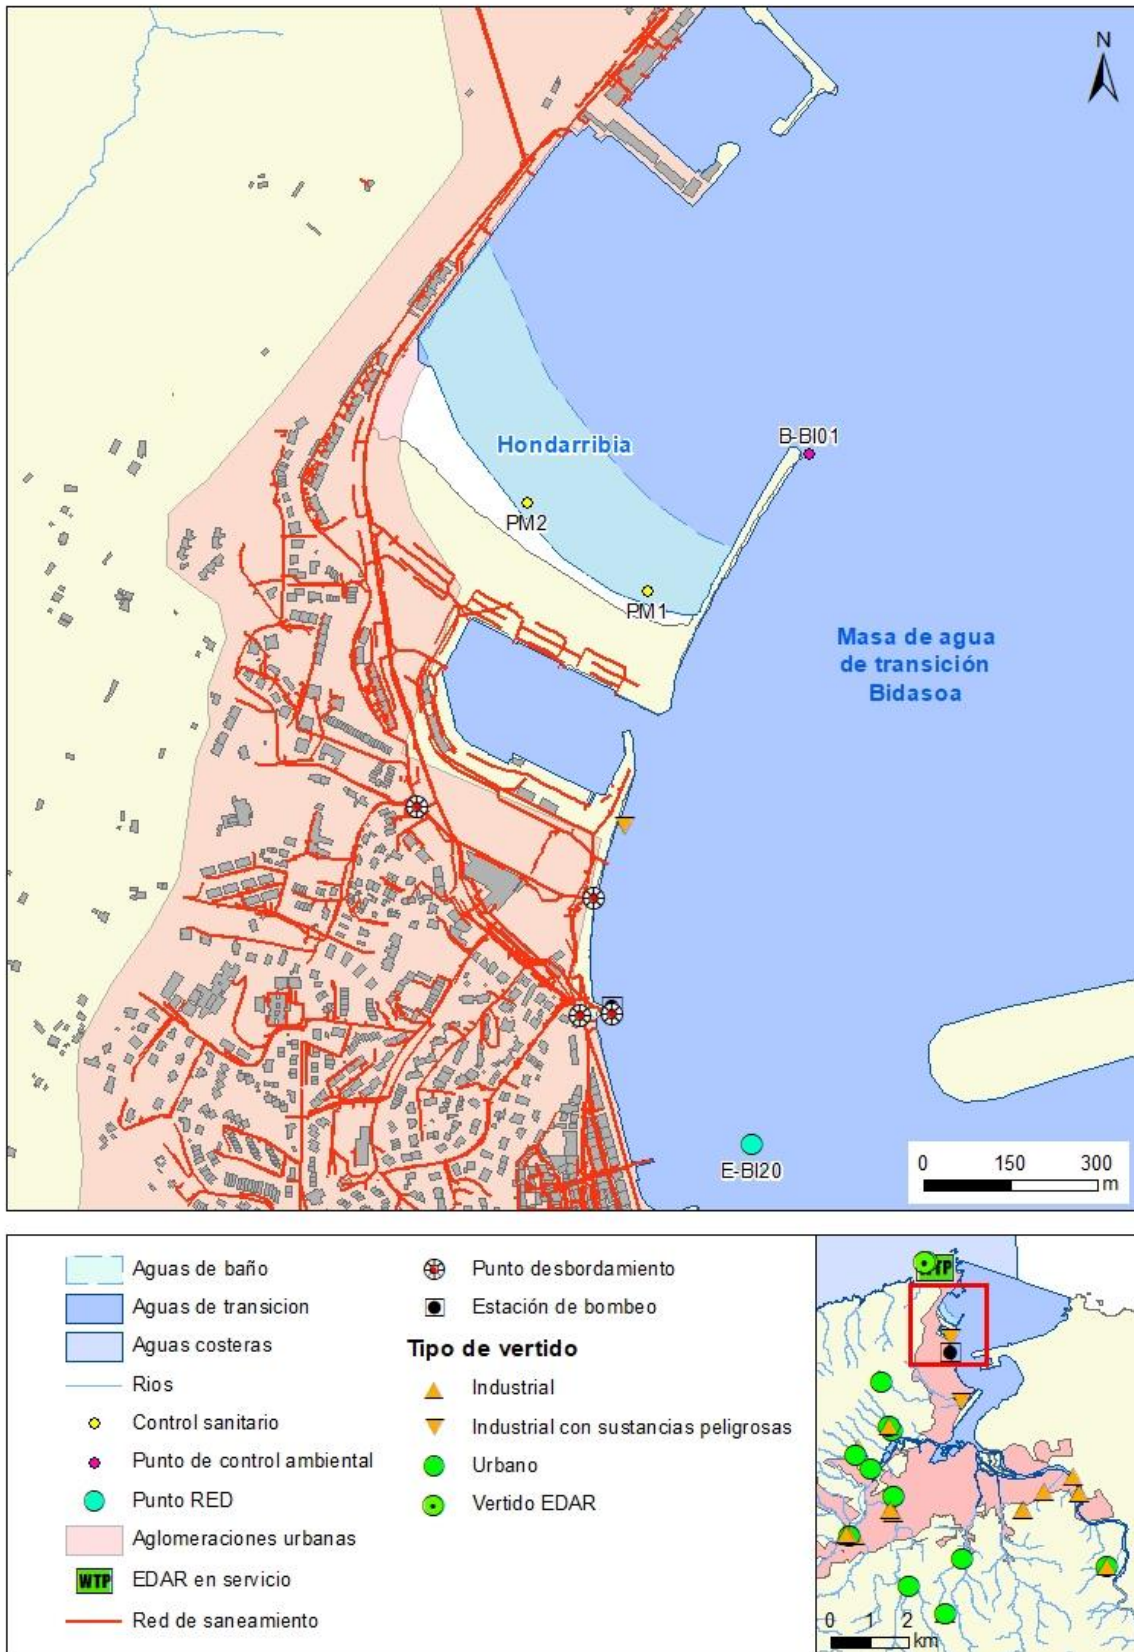
Figura 3 Hondarribia. Localización de los puntos de muestreo de calidad de agua de baño (PM), punto de control ambiental (PCA) y punto de muestreo del programa de seguimiento del estado de las masas de agua de la Agencia Vasca del Agua (en adelante RED) en las masas de agua de transición del Bidasoa. Se incluye el esquema de saneamiento y los principales puntos de vertido (Fuente: Agencia Vasca del Agua). Escala aproximada 1:15.000.

Los principales episodios de contaminación de corta duración en la playa de Hondarribia pueden tener su origen en el río Bidasoa y derivar del sistema de saneamiento y depuración de aguas residuales urbanas generadas en la aglomeración de Irún-Hondarribia (Figura 3), que incluye:

La evaluación sanitaria de la playa de Hondarribia que la Dirección de Salud Pública y Adicciones del Gobierno Vasco realiza en los puntos de muestreo para control sanitario (Figura 3) indica una calificación anual de EXCELENTE para las temporadas de baño de 2016 a 2022.

La Agencia Vasca del Agua realizará el control ambiental en el área de influencia de la playa de Hondarribia mediante el punto de control ambiental B-BI01 a partir de la temporada de baño 2023 (Figura 3) con frecuencia semanal. En general, sólo se han detectado incumplimientos puntuales en los puntos de muestreos (PM) de la playa de Hondarribia. De hecho, entre 2016 y 2022, hasta un máximo del 6% de las muestras recogidas anualmente en los puntos de control sanitario de esta playa ha superado dichos límites (Figura 4).
