**PLAN ESPECIAL DE ACTUACIÓN ANTE SITUACIONES DE ALERTA
Y EVENTUAL SEQUÍA EN EL ÁMBITO DE LAS CUENCAS
INTERNAS DEL PAÍS VASCO**

INFORME DE SEGUIMIENTO MENSUAL

NOVIEMBRE 2022

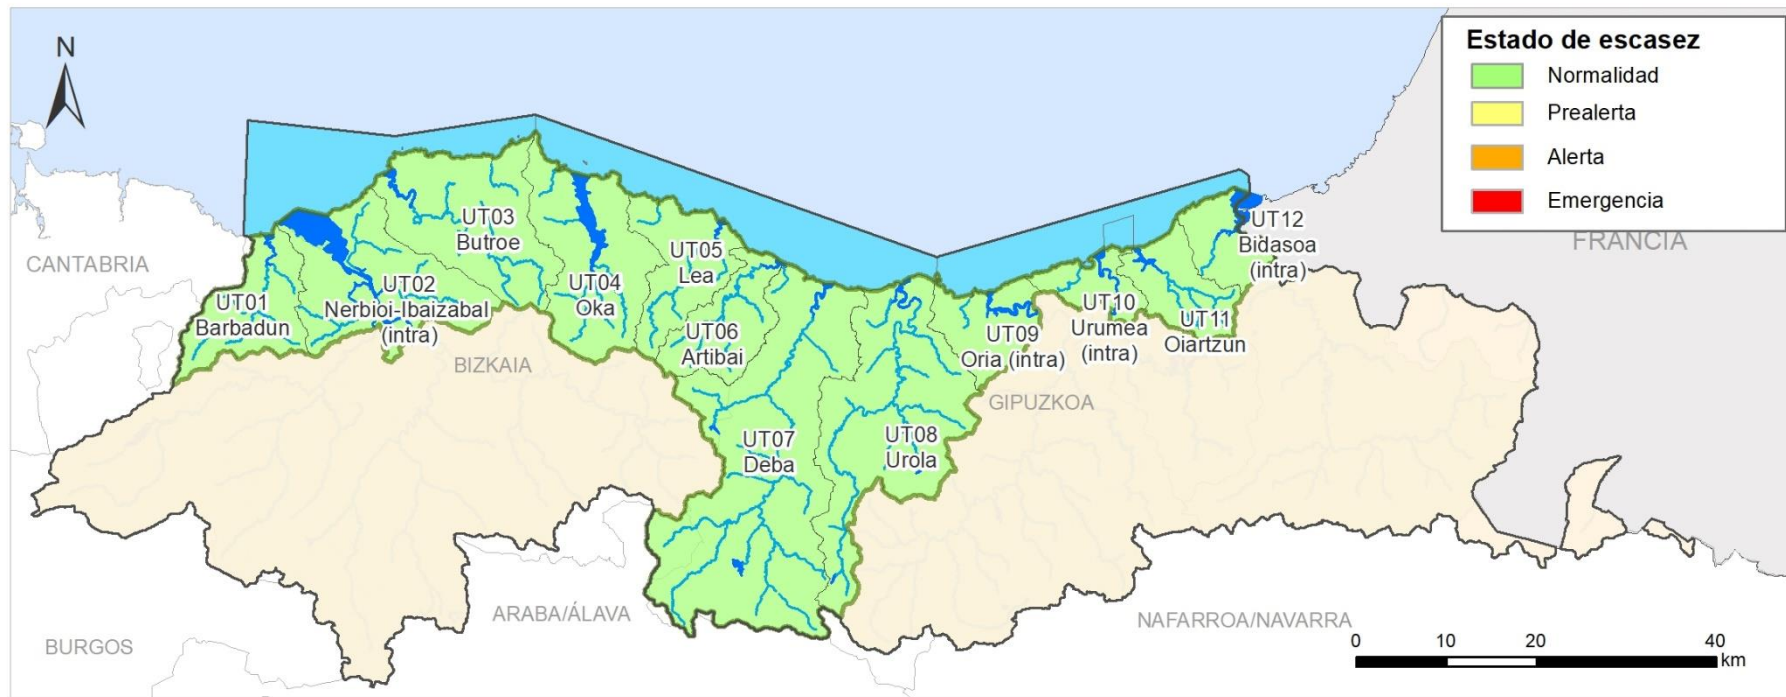
Figura nº4 Situación de escasez en las unidades territoriales. Noviembre 2022

El mapa de la situación de escasez en las unidades territoriales en el mes de noviembre 2022 se encuentra en la Figura nº4.

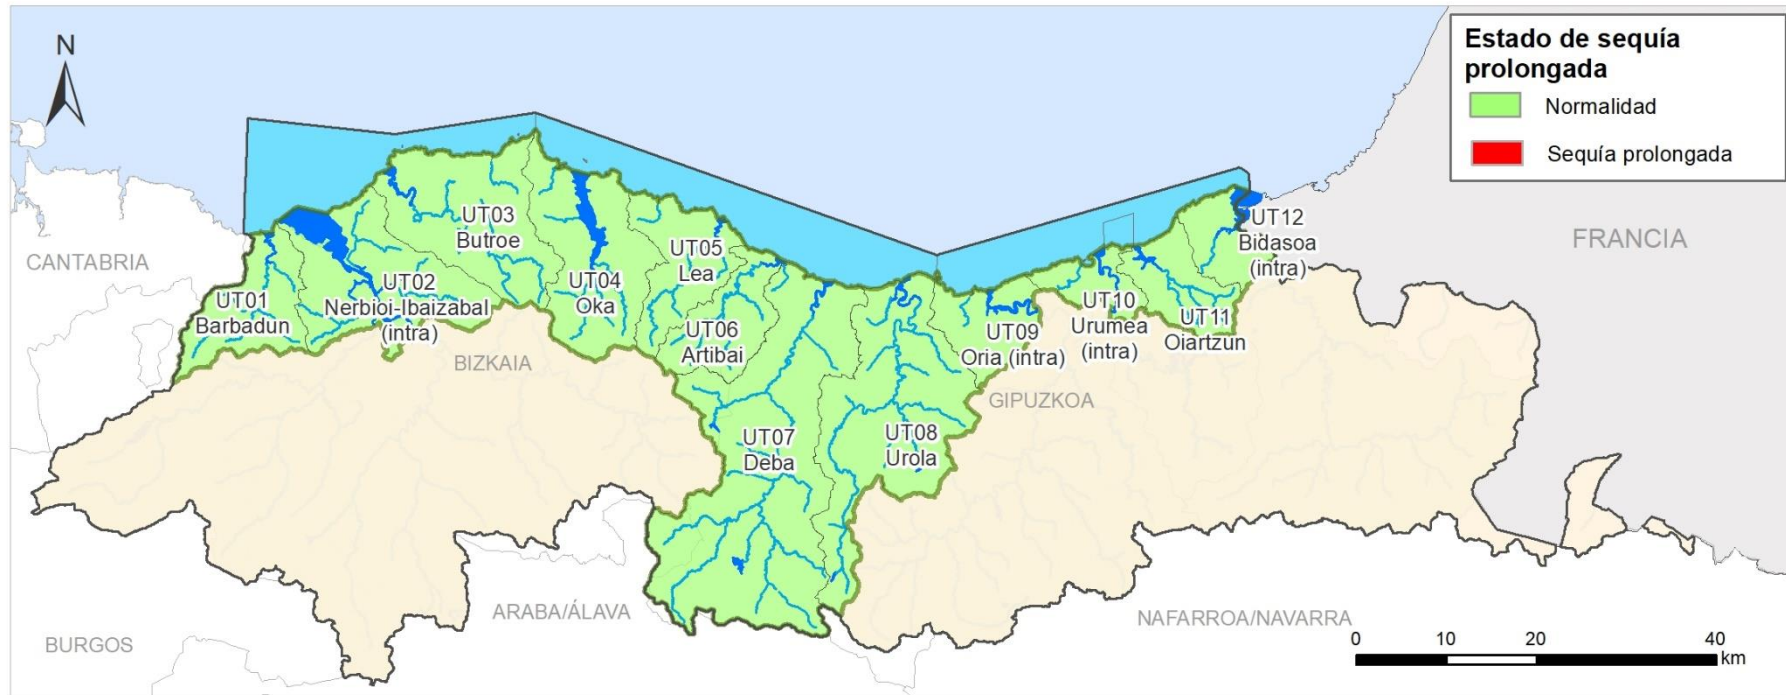
Figura nº5 Situación integrada de sequía prolongada en las unidades territoriales. Noviembre 2022

El mapa de la situación de sequía prolongada en las unidades territoriales en el mes de noviembre 2022 se encuentra en la Figura nº5.

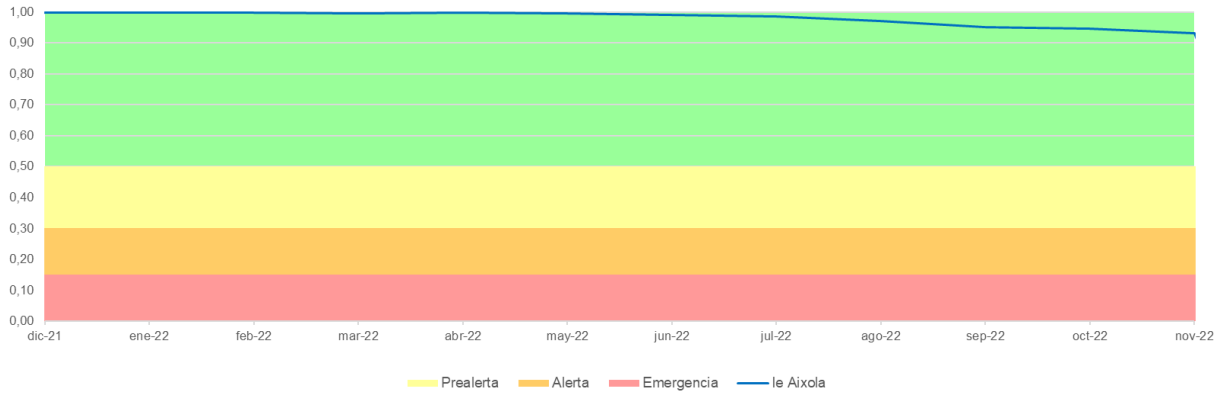
Para establecer los umbrales mensuales de escasez coyuntural dentro de la UT, se ha considerado la situación en los embalses Urkulu y Aixola (Consortio de Aguas de Gipuzkoa).

Figura nº17 Evolución del indicador de escasez. Embalse de Aixola.
